Gaziantep, Kahramanmaraş ve Hatay Depremleri Sonrasında Gaziantep Tarihi Kent Dokusunda Oluşan Deprem

Hasarlarının Değerlendirilmesi Evaluation of Earthquake Damages in the Historical Urban Texture of Gaziantep After Gaziantep, Kahramanmaraş and Hatay Earthquakes

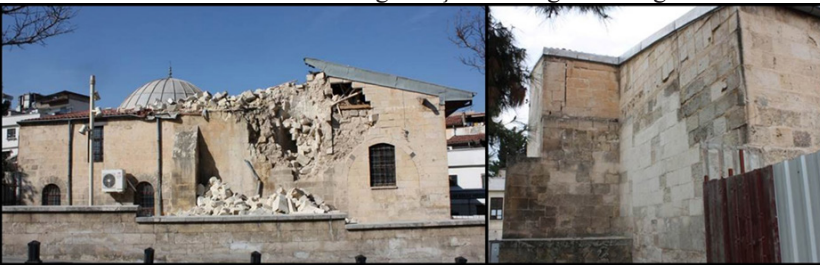
doğrultusu olarak belirlenen deprem yönüyle (Boğaziçi Üniversitesi Kandilli Rasathanesi ve Deprem Araştırma Enstitüsü 2023) aynı yönde oluştuğu görülmüştür. Yapının kuzeydoğusunda yer alan minare tamamen yıkılmıştır. Güneybatı yönünde basit onarım kapsamında bütünleme ve yeniden yapım müdahaleleri ile onarılmış duvarda ayrılmalar olduğu tespit edilmiştir (Şekil 4). Minareden dökülen taşlarda korozyona uğramış kenet bağlantıları görülmektedir.

Şekil 4. Deprem sonrası yapıda oluşan tahribatlar (Cansunar arşivi, 2023)

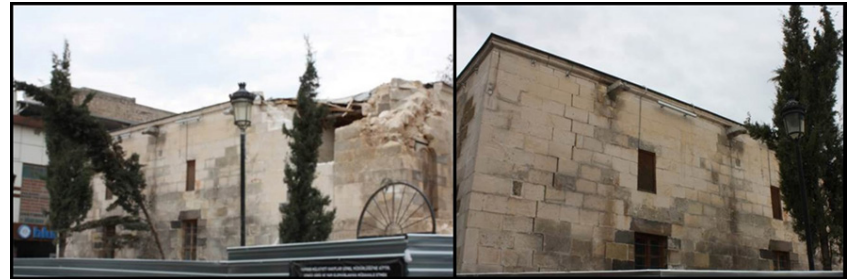
Deprem sebebiyle dış cephede oluşan deformasyonların çoğunlukla yeniden yapımların gerçekleştirildiği yüzeylerde olduğu görülmektedir (Şekil 7). Yapının özgün kuzey, güney ve batı cephesi beden duvarlarında bir tahribat tespit edilmemiştir. İç mekanda çapraz tonozlar üzerinde derin çatlaklar oluşmuştur. Söz konusu bu çatlakların 2009 yılında tespit edilen çatlaklar ile aynı noktalarda oluşmuş olması muhtemeldir.

Şekil 7. Deprem sonrası yapıda oluşan tahribatlar (Cansunar arşivi, 2023)

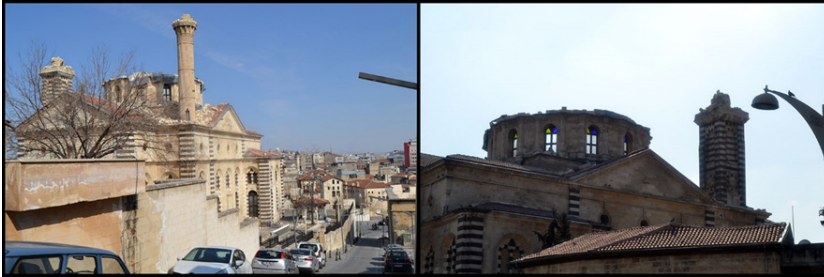
güneybatı yönünde olan minarenin şerefe üstünde kalan kısmı tamamen yıkılmış, kuzeybatı yönünde var olan minarede ise yapının kilise olarak kullanıldığı dönemde var olan çan kulesine ait bölümü ayakta kalmış ancak sonradan eklemiş bölüm yıkılmıştır (Şekil 10, Şekil 11). Ayrıca yapının ana kubbesi tamamen çökmüştür. Kubbede oluşan yıkımda mevcut minarelerin kubbe üzerine yıkılmış olmasının etkisi büyüktür. Ancak kubbe kasnaktan itibaren tamamen yıkıldığı için yapıda bu bölümde strüktürel bir sorunun oluşmuş olabileceği ihtimali değerlendirilmelidir. Yapılan incelemeler neticesinde depremin yarattığı deformasyonun çoğunlukla yapıya sonradan eklenen bölümlerde olduğu tespit edilmiştir. Bununla birlikte kubbede oluşan yıkım ile ilgili daha detaylı analiz yapılması gerekmektedir (Şekil 12).

Şekil 10. Deprem sonrası Kurtuluş Cami kubbe ve minarelerde oluşan hasarlar (Cansunar arşivi, 2023)

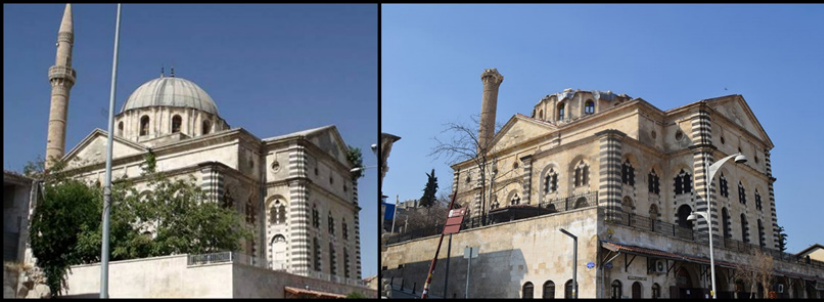
Şekil 11. Solda; Kurtuluş Cami onarım öncesi durumu (Gaziantep Büyükşehir Belediyesi KUDEB arşivi, 2012), sağda; deprem sonrası yapının durumu (Cansunar arşivi, 2023)

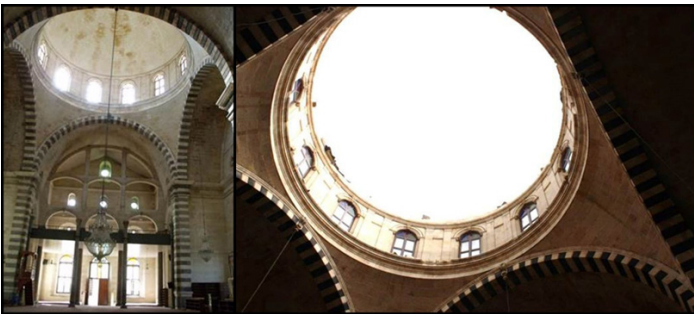
Şekil 12. Solda; deprem öncesi kubbenin durumu (Gaziantep Büyükşehir Belediyesi KUDEB arşivi, 2012), sağda; deprem sonrası kubbede oluşan hasar (Cansunar arşivi, 2023)

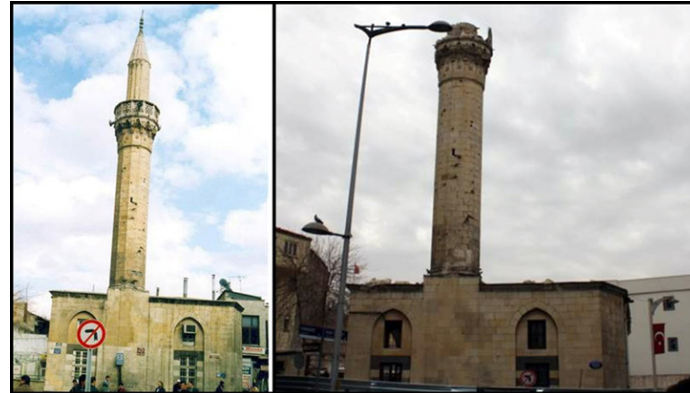
Şekil 15. Solda; yapının onarım öncesi batı cephesi, görünümü (Gaziantep Vakıflar Bölge Müdürlüğü arşivi, 2007), sağda; deprem sonrası yapının minaresinde oluşan tahribat (Cansunar arşivi, 2023)

Yapıda ana malzeme olarak Keymık ve Havara taşı, dekoratif amaçlı az miktarda Karataş (bazalt), Çarpın Taşı ve minarede Minare Kayası kullanıldığı tespit edilmiştir (Bkz. Tablo 1). 6 Şubat 2023 ve 20 Şubat 2023 tarihinde gerçekleşen depremler sonrasında yapının minaresi hasar almış, minare şerefe kısmından itibaren yıkılmıştır (Şekil 15). İç mekânda yer alan çapraz tonozlarda hem doğu- batı yönünde, hem de kuzey-güney yönünde ve tonoz beden duvarı birleşimlerinde ayrılmalar oluşmuştur. Yapının dış beden duvarlarında ise büyük ölçekli bir hasar tespit edilmemiştir.

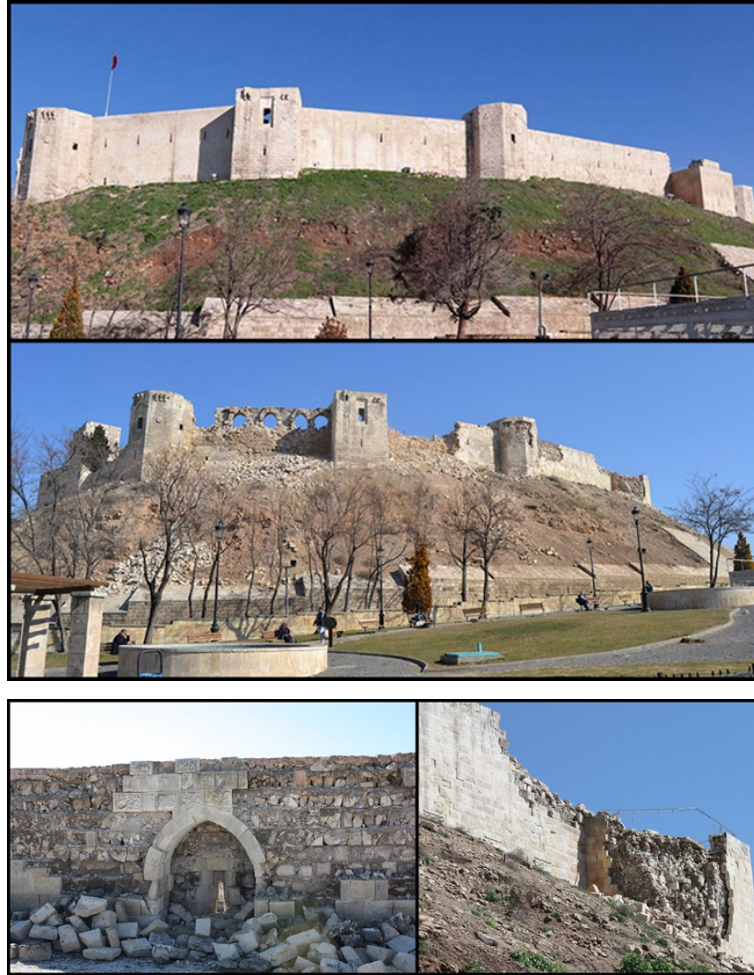
6 Şubat 2023 ve 20 Şubat 2023 tarihinde gerçekleşen depremler sonrasında Gaziantep tarihi dokusunda en çok tahribata uğrayan yapılardan biri kale olmuştur (Şekil 16). Kentin geleneksel yapım

teknîği olan sandık duvar tekniğinin doğru şekilde uygulanmamış olması tahribatın boyutunu etkilemiştir. Yapının tüm burçları ve sur duvarlarında çöküntü ve ayrılmalar oluşmuştur. Kemerlerde derin çatlaklar, kilit taşlarında kopma ve ayrılmalar söz konusudur. Yerinde yapılan incelemelerde yapıda onarım görmüş alanlar ayırt edilebilmektedir. Onarım esnasında uygulanan yanlış teknikler yapının depreme karşı dayanımını olumsuz etkilemiştir. Yapıda burçlar ve sur duvarları oldukça kalın kesitli yapı elemanlarıdır. Bu alanlarda yapılan onarımda bağlayıcı bir eleman kullanılmadan taşlar adeta bir kaplama malzemesi gibi, düz satırlı olarak kullanılmıştır (Şekil 17). Duvarlar ve burçlar arasında yer yer çimento sıvanın da kullanıldığı çok kalın bir ara dolgunun olduğu görülmektedir. Geleneksel yapım tekniğinde bağlayıcılığı güçlendirmek için kılıcına kullanılan taşların onarım kapsamında yenilenen duvar örgüsünde var olmadığı dikkat çekmektedir. Bu durum ara moloz dolgunun ve kaplama niteliğinde kullanılan taşların birbirinden bağımsız iki eleman olarak davranmasına neden olmuştur. Kale Roma Dönemi'nden bu yana farklı zamanlarda çok farklı müdahalelerin gerçekleştirildiği için çok katmanlı bir yapıdır. Bu nedenle hiç kuşkusuz süreç içerisinde bilinçsiz uygulamalara maruz kalmış olabilir. Ancak bu ölçekteki anıtsal bir yapıda yapılacak her türlü koruma eyleminin, yapının detaylı analiz edilerek, bütüncül bir bakış açısıyla geliştirilmesi gerekmektedir. Yapıda var olan burç ve sur duvarlarının aynı sistemin birer parçası oldukları göz önünde bulundurulmalıdır. Yapıda oluşan tahribatın büyüklüğünde elbette depremin şiddeti etkili olmuştur. Ancak süreç içerisinde gerçekleştirilen onarımlarda özellikle duvar örgüsünde kullanılan yöntemin yapıyı depreme karşı savunmasız bir hale getirdiği açıktır.

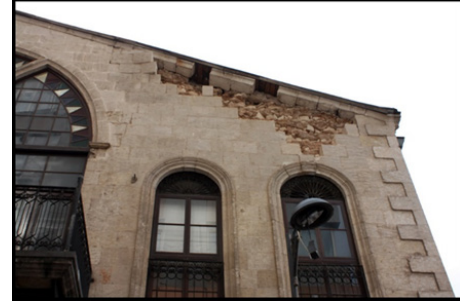
Şekil 18. Bayazhan doğu cephesinde deprem sonrası oluşan hasar (Cansunar arşivi, 2023)

6 Şubat 2023 ve 20 Şubat 2023 tarihinde gerçekleşen depremler sonrasında yapıda, depremin doğrultusu ile paralel olarak kuzeydoğu- güneybatı yönünde (Boğaziçi Üniversitesi Kandilli Rasathanesi ve Deprem Araştırma Enstitüsü, 2023) hasar oluştuğu tespit edilmiştir. Yapıda oluşan hasarlar büyük ölçüde birinci katta meydana gelmiştir. Doğu cephesinde, kuzeydoğu yönünde, duvarın çatıya yakın olan bölümünde yıkım meydana gelmiştir (Şekil 18). Batı cephesinde yer alan balkon bölümündeki duvar tamamen yıkılmıştır (Şekil 19). Tahribatların oluştuğu alanlarda iç mekânda da yer yer taş kopmaları ve duvarda ayrılmalar olduğu görülmektedir. Yapıda 2009 yılında gerçekleştirilen restorasyonda yapılan müdahaleler projede detaylı şekilde belirtilmediği için hasarın uygulama kaynaklı olup olmadığı

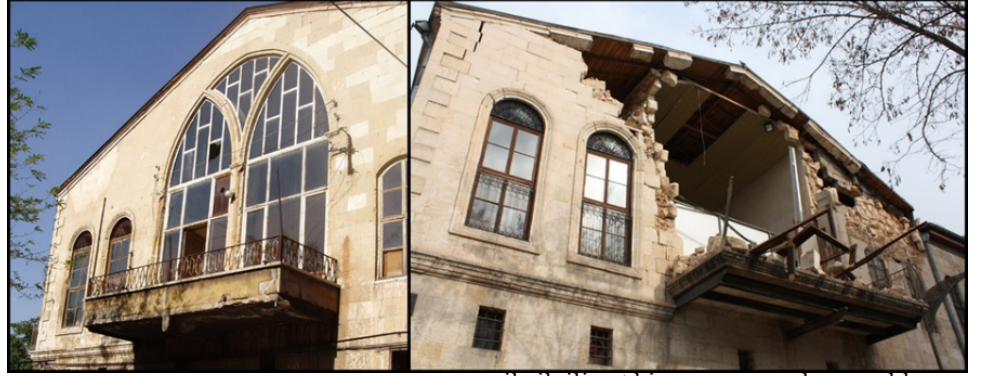
Şekil 19. Solda; Bayazhan batı cephesi deprem öncesi durumu (Gaziantep Büyükşehir Belediyesi KUDEB arşivi, 2004), sağda; Bayazhan deprem sonrası durumu (Cansunar arşivi, 2023)

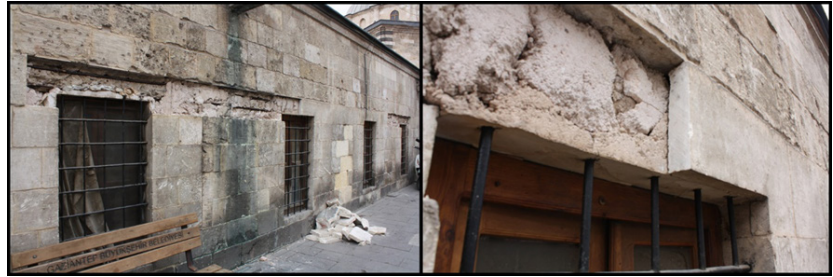
6 Şubat 2023 ve 20 Şubat 2023 tarihinde gerçekleşen depremler sonrasında yapının kuzey duvarında kuzey doğu yönünde pencere üstlerine eklenmiş, özgün olmayan betonarme hatıl üzerinde kaplama olarak yapıştırılmış taşların düştüğü tespit edilmiştir. Bu hatıllara restorasyon projesi raporunda da dikkat çekilmiş, özgün olmadıkları ancak kaldırıldıkları takdirde yapının statik dengesini bozacağı düşünüldüğünden müdahale edilmediği belirtilmiştir. Deprem sonrası yapılan incelemede hatıl içerisinde yer alan demir donatının korozyona uğradığı görülmektedir. Oluşan korozyon yapının taş yüzeylerinde hasar oluşmasında etkili olmuştur (Şekil 26). Yapının güney ve doğu beden duvarlarının birleşim noktasında yapısal bir ayrılma olmuştur. Ayrıca iç mekânda tonozlar üzerinde az sayıda kopma ve yer yer ayrılmalar

Şekil 26. Pencere üstlerinde yer alan hatıllar, korozyona uğramış donatılar ve deprem sonrası düşen cephe taşları (Cansunar arşivi, 2023)
