Risk Altındaki Tarihi Yapıların Yeniden İşlevlendirilerek Hayata Döndürülmesi: Astley Castle Örneği

Burcu Selcen Coşkun
Mimar Sinan Güzel Sanatlar Üniversitesi, Mimarlık Fakültesi

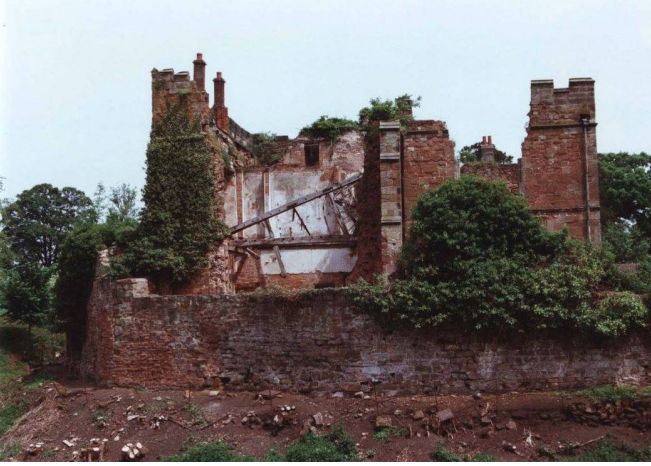
Resim: 10
Yangın sonrasında terkedilmişlik ve doğanın etkisi (Foto: Landmark Trust, URL 9)

Astley Castle projesi için yarışma açıldığında yapı bazı yerlerde yalnızca yığın halinde taşlardan oluşan bir harabe görünüsündedir. 800 yıllık kullanımı takip eden yangın ve sonrasında korumasız geçen 30 sene yapıyı tanınması güç hale sokmuştur. Çatısız kalan yapıda strüktürel problemler bulunmaktadır (Resim 10, Resim 11) (Avent, 2011, 42; Mann, 2013a).

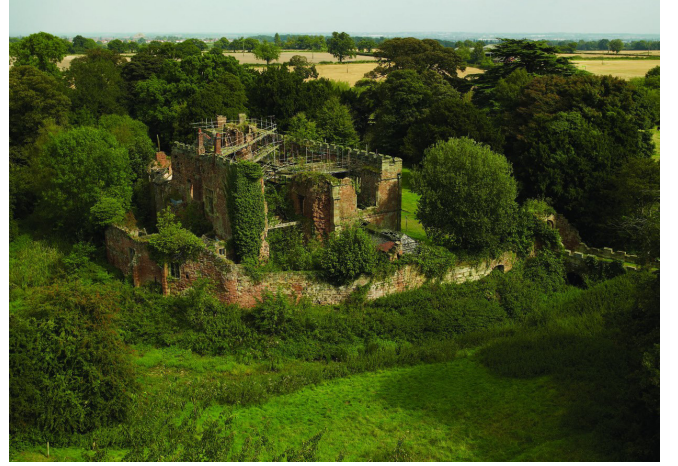
Resim: 11
Peyzajın içinde kaybolmanın eşğine gelmiş olan yapı. Yangını takiben inşa edilen iskele uzun süre işlevsiz kalmış, zaman içinde yıkılmış ve çökmüştür (Avent, 2011). (Foto: Landmark Trust, URL 9).

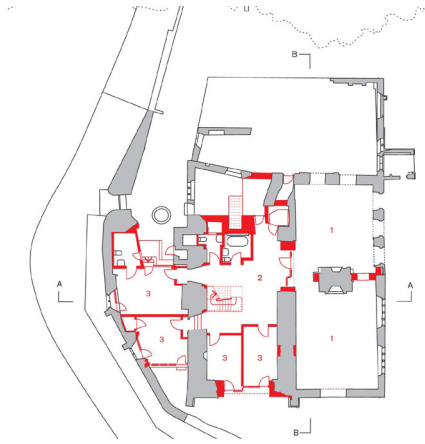
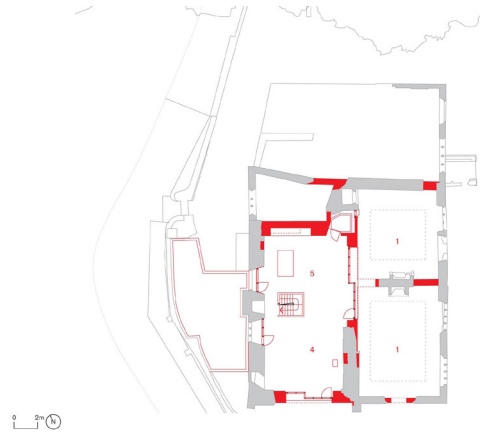
Resim: 14
WWM'nin Astley Castle için geliştirdikleri koruma ve yeniden işlevlendirme projesi planları (Foto: Rywert, 2012).

konaklama ünitesini mevcut yapının en eski ve yangından en az hasar gören kısmı olan 12. yüzyıla tarihlenen kanada yerleştirme kararını almışlardır. Malikanenin bu bölümü, moloz taş duvarlar üzerine oturtulan yeni tuğla, beton ve ahşap konstrüksiyon ile yaşanır kılınmış ve yeniden kullanıma açılmıştır (Resim 14).

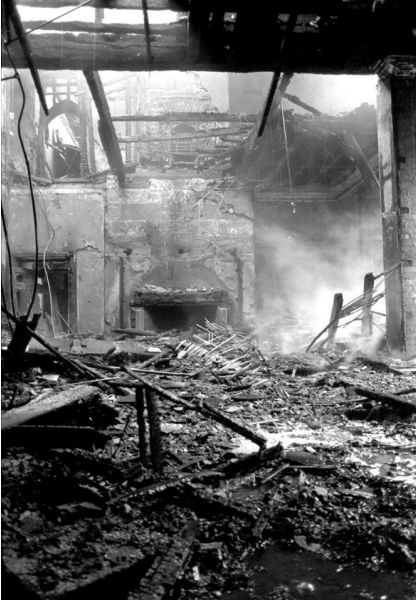
Resim: 15
1978 yangını sonrası harap olup yıkılan bölüm ve şömine, (Foto: Landmark Trust, URL 9)

15 ve 17. yüzyıla tarihlenen, Tudor ve Jakoben¹⁷ üsluplu odalar, yangında büyük hasar almıştır (Resim 15). Bu bölüm, tasarım kararı olarak tamamlanmadan iki kat yüksekliğinde galerilere dönüştürülmüş ve (lamine edilmiş çağdaş) ahşap bir çatı ile kısmen örtülerek bırakılmıştır (Resim 16). Rönesans etkili büyük pencerelere sahip olan bu odalar harabe görüntüsüne müdahale edilmeden korunmuşlardır¹⁸ (AJ, 2013) (URL 7).

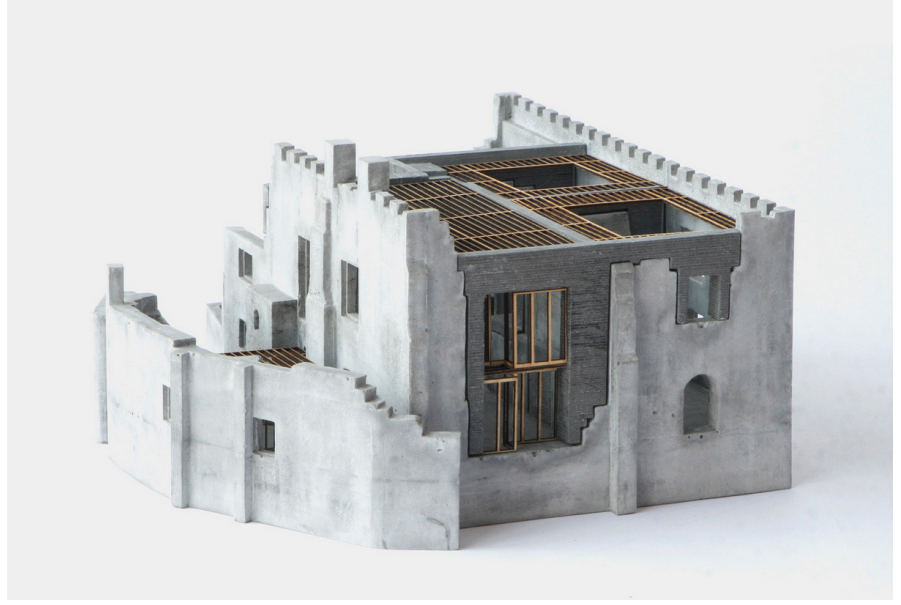
Resim: 16
WWM'nin proje için hazırladıkları maket (Foto: WWM Architects, URL 9)

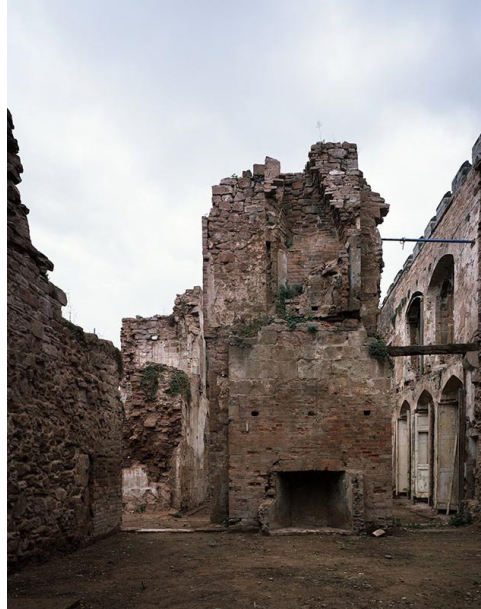
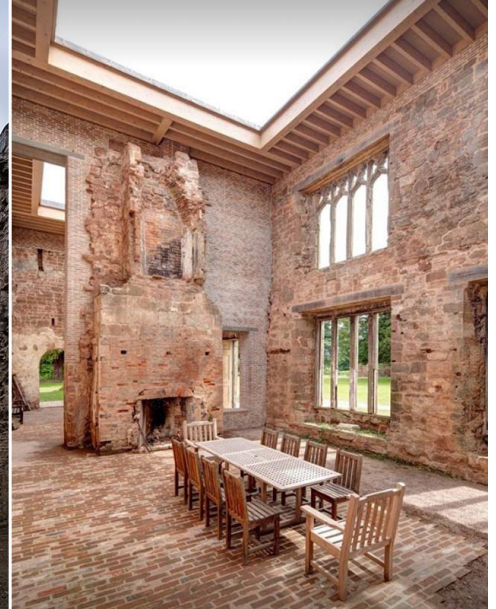
Resim: 17
Yangın sonrası harap olmuş kısım ve yine aynı noktada yeni yapıda bu defa döşeme tamamlanmadan, iki kat yüksekliğinde bırakılarak tasarlanan yemek mekanı (Foto: Landmark Trust, URL 9).

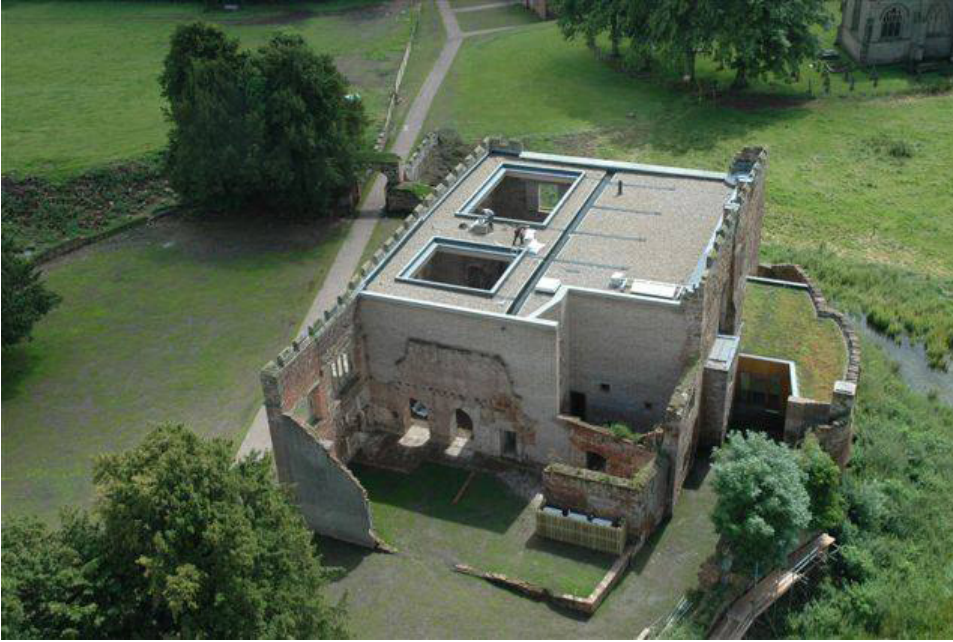
Resim: 18
Yapının 15. ve 17. yüzyıla tarihlenen bölümündeki avluların üstten görünümü (Foto: Rywert, 2012).

söylerler (Mann, 2013a; AJ, 2013). Bu bölüm iki açık avluyu yanyana getirmektedir (Mann, 2013b). Böylece bir anlamda tersyüz edilmiş, içi dışı çevrilmiş bir yapı elde edilmiştir (Mann, 2013a). Yeni işlev verilmiş bu bölümlerin dışında, kuzey yönünde yer alan ve yangında büyük hasar almış olan kanat, estetik değerini yansıtmaması amacıyla tamamen harabe olarak dondurulmuştur (Resim 18).

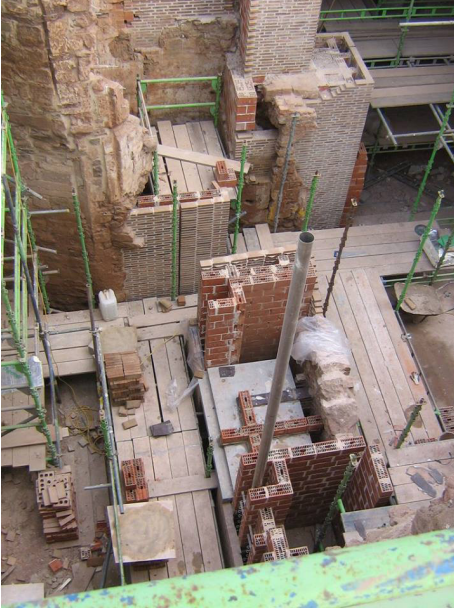
Resim: 19
Restorasyon sırasında örülen yeni duvarlar (Foto: Landmark Trust, URL 8)

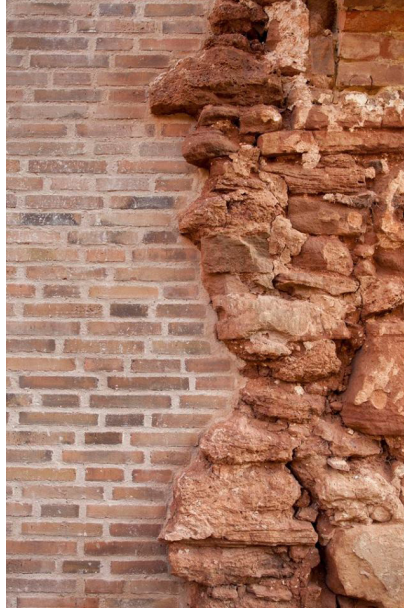
Resim: 20
Yeni duvarla özgün duvardan kalan kalıntının birleşimi (Foto: WWM Architects, URL 9).

ilham kaynağı olarak yerin sahip olduğu 'derin strüktürü' ortaya çıkarmak için çaba harcamışlardır. Bunu başarmak için uygulamada tercih ettikleri yöntemlerden biri de özgün sıvadan parçalar taşıyan eski taş duvarları stabilize etmek ve olduğu gibi sergilemektir²⁰ (Resim 19). Bu duvarlar ve yeni konstrüksiyon yer yer düzensiz ve pürüzlü detaylar verecek şekilde birleştirilmiştir (Resim 20). İngiliz duvar örme geleneğine uygunluğu ve kontrast

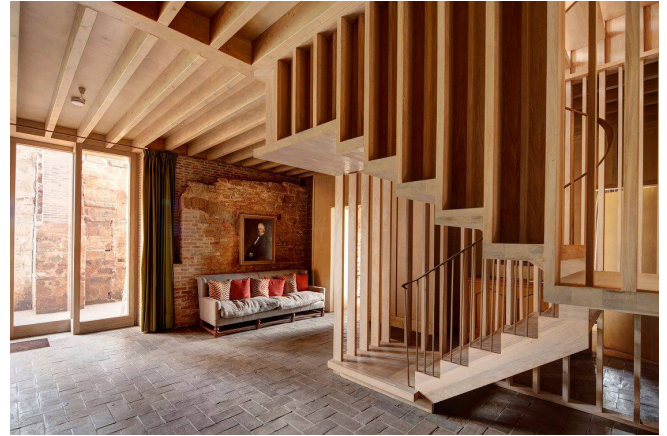
Resim: 25
WWM'nin yapı için tasarladıkları merdiven (Foto: Landmark Trust).

Yapıda döşemelerde pişmiş toprak tercih edilirken, yaşam alanı, resepsiyon ve yatak odaları gibi tüm yeni tasarlanan mekanlarda ahşap kullanılmıştır (Resim 23 ve 24). Bir diğer göze çarpan yeni tasarım ise, çelik taşıyıcısı ve bronz korkuluklarıyla zemin katı üst kata bağlayan ahşap merdivendir (Rywert 2012), (Resim 25).

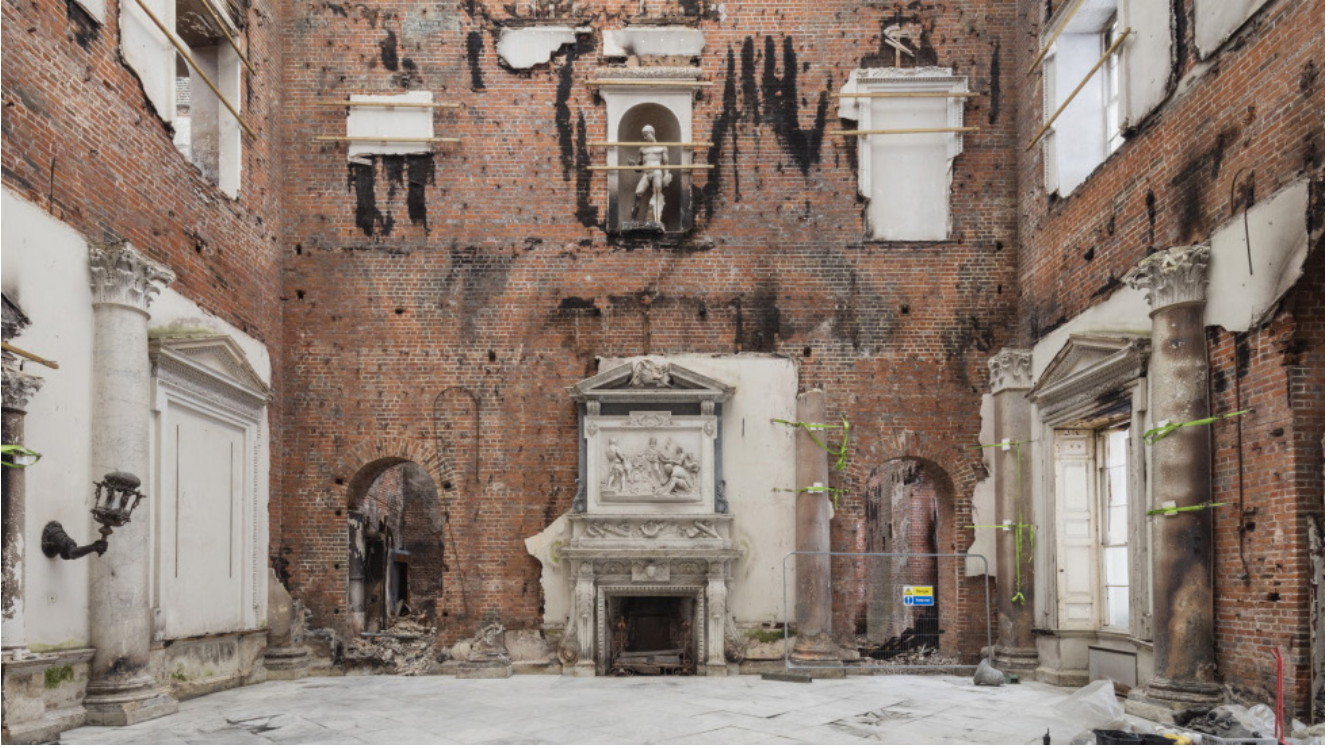
Resim: 26
Yangın sonrası Clandon Park'ın durumu, 2015 (Foto: <https://www.artfund.org/what-to-see/museums-and-galleries/clandon-park-house>)
