As a result of the preparation of the survey, restitution and restoration projects of the Harput Kale Hamam, which was prepared by Elazığ Municipality KUDEB, the technical and architectural findings related to the structure of the bath, which has a high historical value, will be included. The purpose of preparation of bath restoration projects, two different methods used in documenting the structure and the reasons for choosing one of these methods will be handled with the reasons for positive gains for the completion of the project. The process of transferring the photogrammetric images of the process structure, which started with the traditional method and continued with the three-dimensional laser scanning method, to Cad environment and the findings related to the spatial and structural units of the bath, the problems encountered and the methods used to solve the problems are the subject of the article. The data obtained in the study will be processed in the computer environment, the plans, sections, appearance drawings of the bath and the stages of the creation of 3D models will be discussed in detail. According to the results obtained from the study, the ground laser scanning

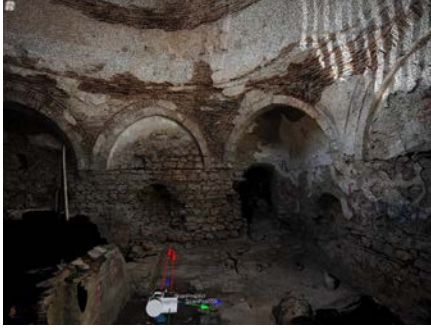
Resim: 3
Tarama pozisyonu 2B renkli nokta bulutu, kuzey iç duvarı (Spor, 2016).

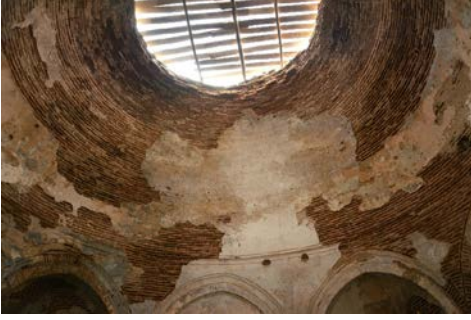
Resim: 8
Hamam soyunmalık kubbesi, (Y-Kare Mimarlık, 2016).

Detaylı kesit çizimi için örnek kesitler Resim 6, Resim 7 de görüldüğü gibi Cad ortamında oluşturulmuştur. Bir diğer örnek Resim 8 ve görülen hamam ana mekanının kubbesini gösteren orto foto Resim 9’da görülen hamam ana mekan soyunmalık bölümüne ait diğer fotoğraf ile tamamlanarak mekanın tamamının detaylı bir şekilde

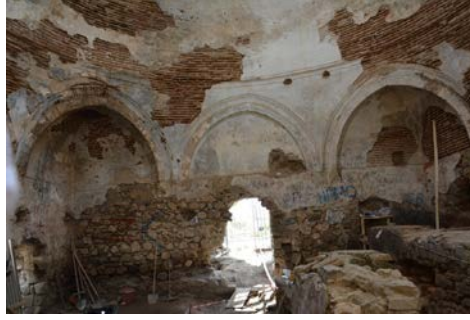
Resim: 9
Kazı sonrası soyunmalık, (Y-Kare Mimarlık, 2016).

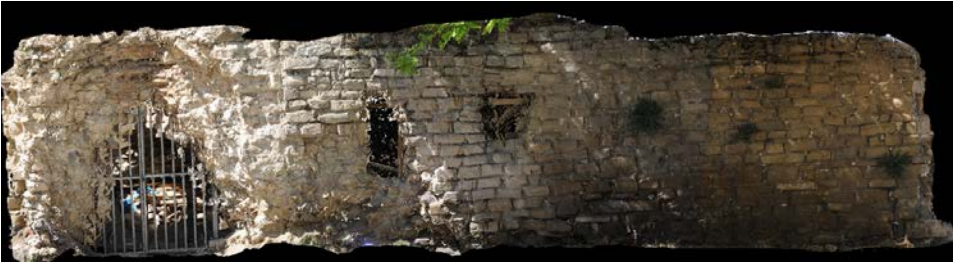
Resim: 10
Kale Hamamı lazer tarama sonucundan elde edilen orto foto güney cephesi giriş bölümü (Y-Kare Mimarlık, 2016).

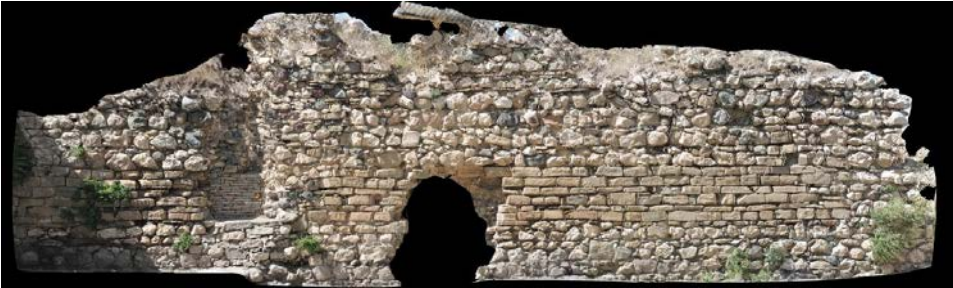
Resim: 11
Kale Hamamı, Lazer tarama sonucundan elde edilen orto fotoya bir örnek, Güney cephesi girişin sağ yanı (Y-Kare Mimarlık, 2016).

kesilmesiyle yapının sayısız ara plan ve kesitleri çizilebilmektedir. Alınan bu ara kesitlerin Cad ortamına aktarılması ile plan kesit ve görünüşler teknik resim olarak çizilebilmektedir. Resim 7’de görülen güney cephesi teknik çizimi Resim 10 ve Resim 11’de görülen ortofoto görünüşlerinden elde edilmiştir.

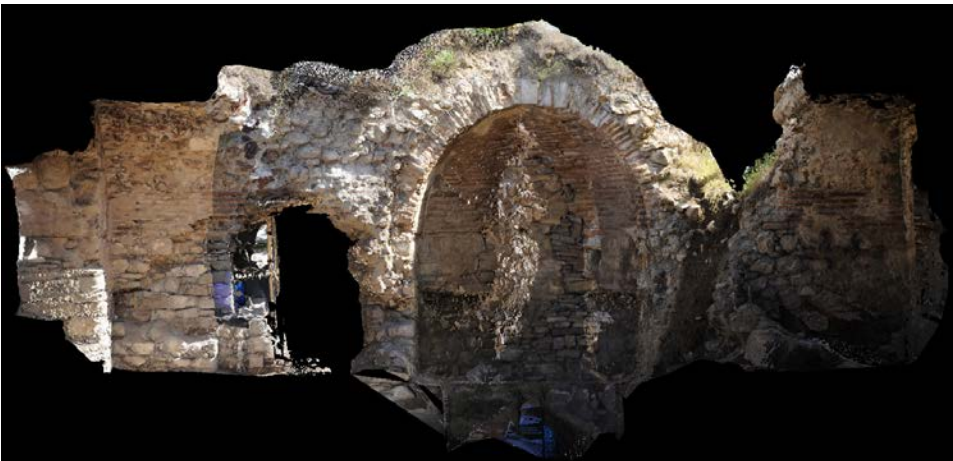
Resim: 12
Lazer tarama sonucundan elde edilen orto foto, göbek taşından geçen iç kesit cephe, (Y-Kare Mimarlık, 2016).

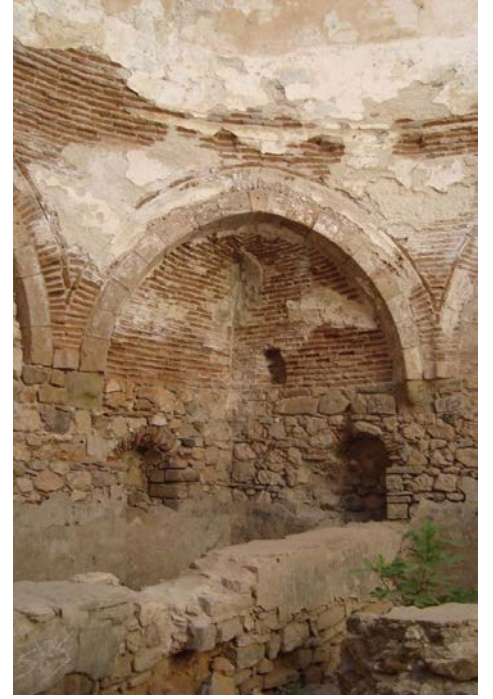
Resim: 14

Soyunmalık tromp detayı, (Spor, 2016).

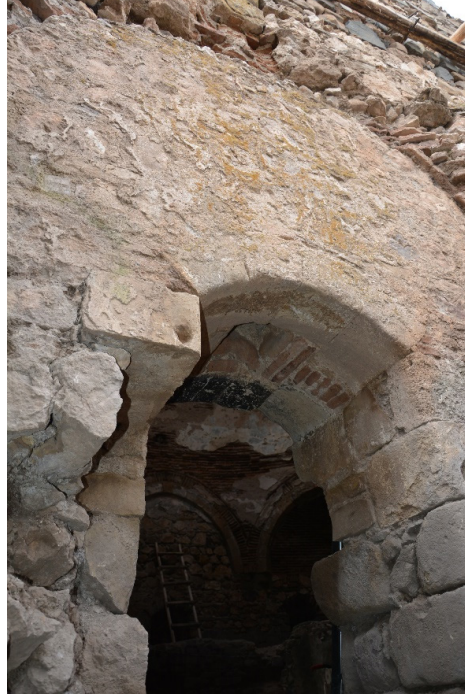
Resim: 21

Soyunmalıktan ılıkliğa geçiş kapısı, (Y-Kare Mimarlık, 2016).

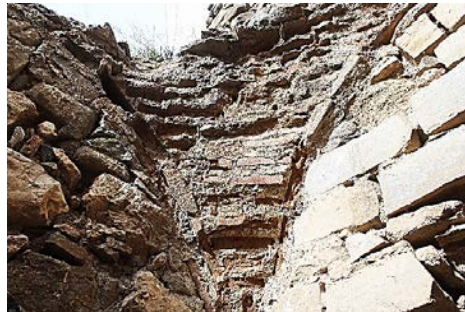
Resim: 22

Halvet pandantif kubbe geçiş (Y-Kare Mim. 2016).

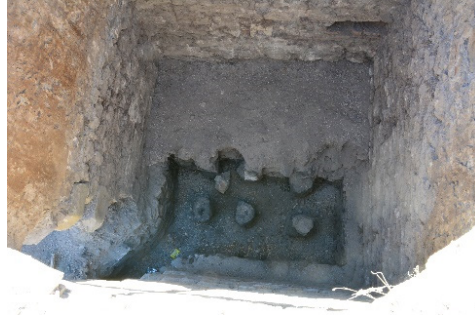
Resim: 26

Kare planlı halvet odası cehennemlik kanalları ve dösemeyi taşıyan taş ayaklar, üstten ve yandan görünüş, (Spor, 2016).

bu kanalları taşıyan taş ayakların ortaya çıkması bu tahribatı açıkça ortaya koymaktadır (Resim 26).

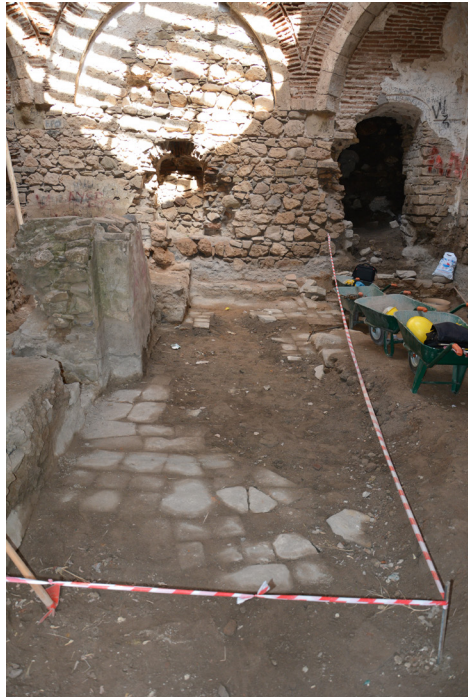
Resim: 29

Soğukluk bölümü özgün döşeme kaplaması, (Spor. Y., 2016).

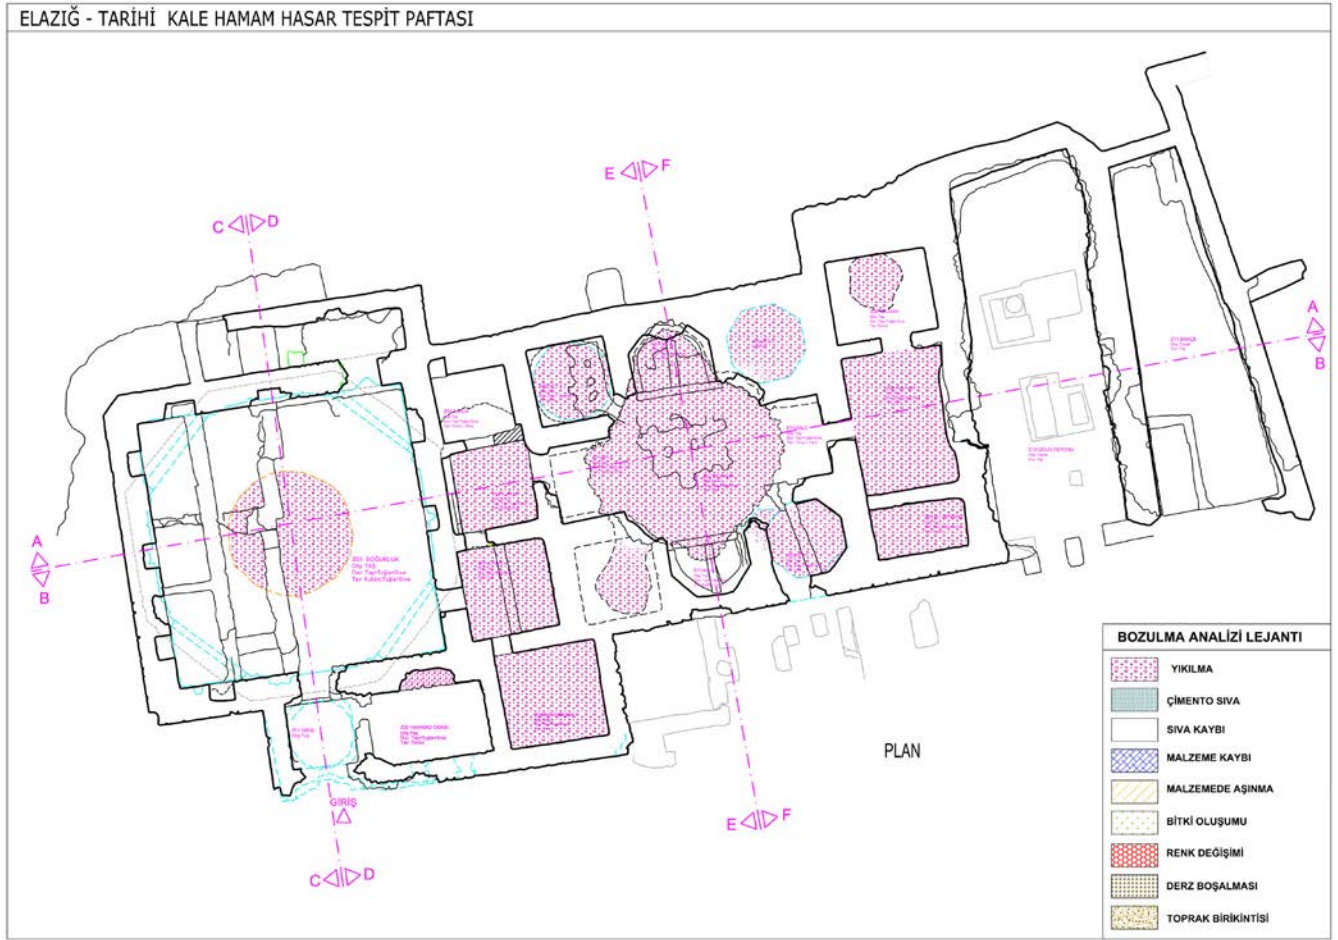
Resim: 30
Kale Hamamı, hasar tespit planı (Y-Kare Mimarlık, 2016).

İklimsel şartlardan ötürü ve yapının uzun yıllar boş ve bakımsız kalmasından dolayı yapıda kısmi malzeme kayıpları ve bölgesel yıkımlara rastlanmıştır. Bu yıkımlar; kubbe üstlerinde yer yer çökmeler, giriş basamaklarında çökmeler, hamam içi döşeme kotunun toprak kotunun altında kalarak zamanla çökmesi şeklindedir. Duvar örüntülerindeki bozulmalar; malzeme kaybı, sıva dökülmeleri, yüzey aşınmaları ve kısmi yıkımlar olarak tespit edilmiştir. Duvarda bitkilenmeden kaynaklı tahribat çok az ve özellikle üst örtüye yakın bölgelerde yer yer görülmektedir. Arazi konumundan ötürü ve zamanla meydana gelen yol yükselmelerinden kaynaklı hamamın ana mekanı olan soğukluk zemin kotu mevcut yol kotundan 60 cm kadar aşağıda kalmıştır. Toprak üstünde kalan ana kubbede kısmen yıkılma görülürken Resim 20'de 4 no ile gösterilen ılık mekanlarından itibaren tüm mekanların üst örtüleri

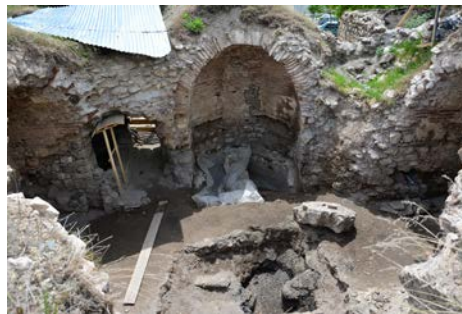
Resim: 32

Güney eyvan duvarı içindeki sıcak-soğuk su kanalı.

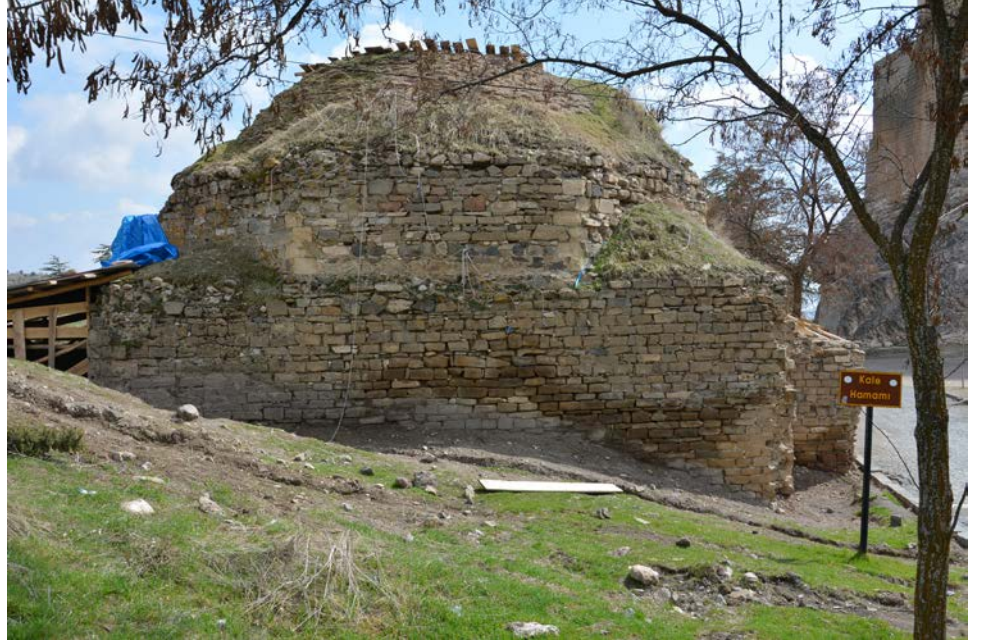
Resim: 33

Yapım sistemine ait fotoğraf hamam, soğukluk, beden duvarı, sekizgen kasnak, tromplar, kubbe örgüsü, bitkilenme ve kubbede çökme (Spor 2016).

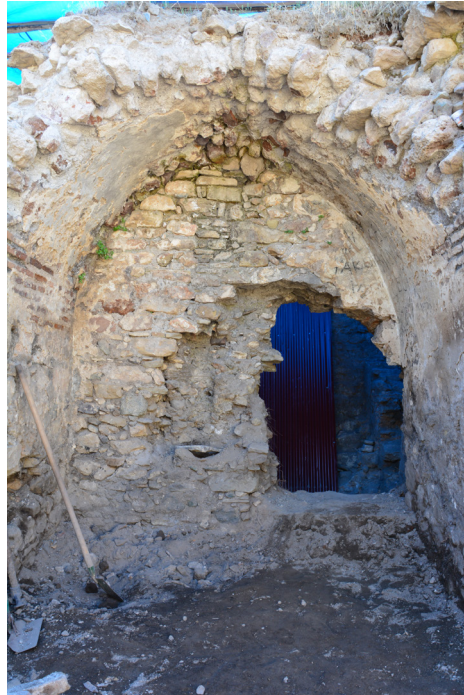
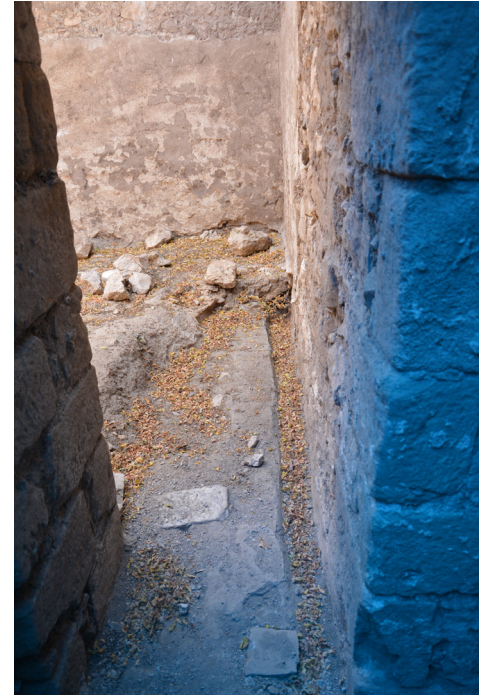
Resim: 35

Ilıklıktan traşlık-wc bölümüne geçiş, yerde pis su kanalı, (Spor, 2016) ve sol yanda tüteklik bacası, (Spor, 2016).

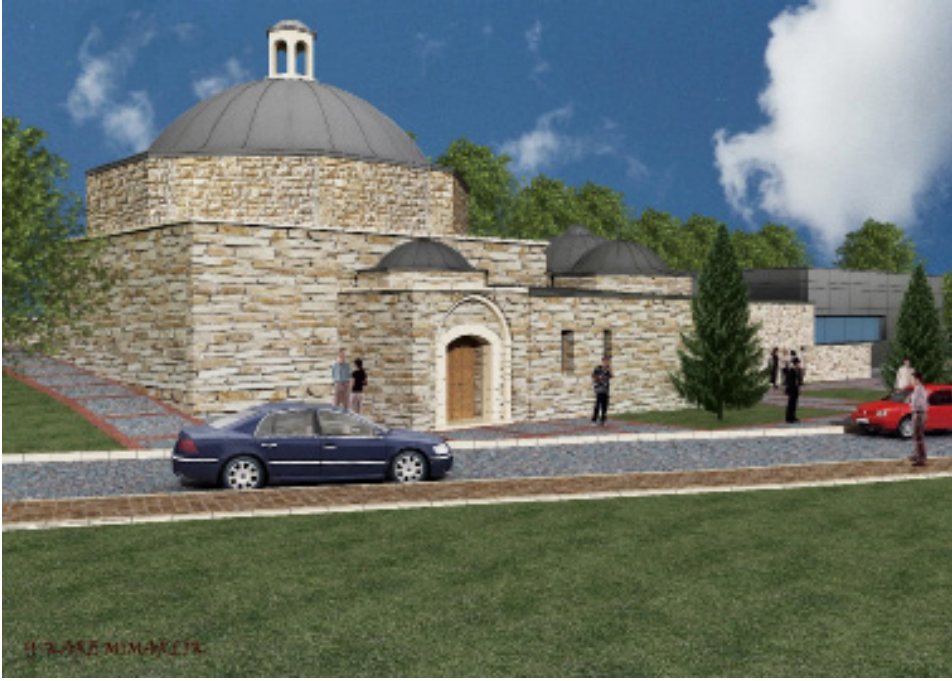
Resim: 36

Kale Hamamı 3d modeli (Y. Kare Mimarlık).
