Anahtar Kelimeler: Medrese, koruma, yeni işlev, Kepenekçi Sinan Medresesi.

Medrese Yapılarının Koruma Sürecinde Yapı-İşlev-Çevre Uyumunu: Kepenekçi Sinan Medresesi Örneği

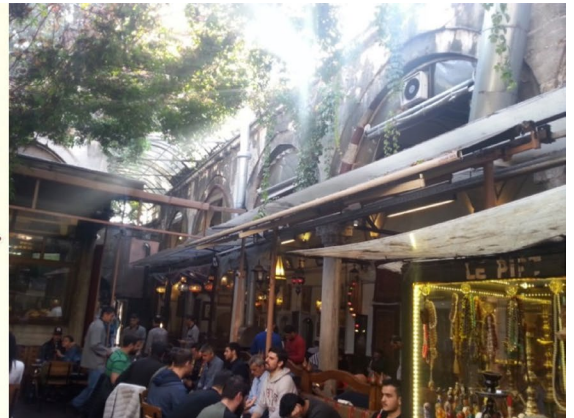
Şekil: 2
Çorlulu Ali Paşa Medresesi planı /Medrese avlusu (Kuşun ve Temir, 2008).

İstanbul Fatih İlçesinde bulunan, günümüzde ticaret işlevi ile kullanılan Çorlulu Ali Paşa Medresesi, özgün plan şemasında tek katlı iken, bazı hücrelerinde ek konstrüksiyonla oluşturulan asma kat nedeniyle plan şemasının ve taşıyıcı sisteminin zarar gördüğü ayrıca cephe özgünlüğünün muhdes eklerle bozulduğu bir örnektir (Şaki, 2019), (Şekil 3).

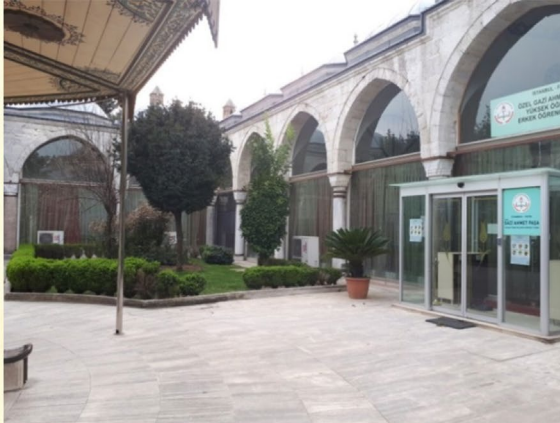
Şekil: 4
Gazi Kara Ahmed Paşa Medresesi planı /
Medrese avlusu (Kursun ve Temir, 2008).

İstanbul İli, Fatih İlçesinde bulunan, günümüzde ticaret işlevi ile kullanılan Gazi Kara Ahmed Paşa Medresesinin özgün plan şeması, öğrenci hücrelerinin önündeki yarı açık sirkülasyon alanını oluşturan ve hücrelerin avlu ile bütünleşmesini sağlayan revakların kapalı mekân haline getirilmesi ve ayrıca avluya eklenen muhdes ek ile bozulmuştur (Şaki, 2019), (Şekil 4).

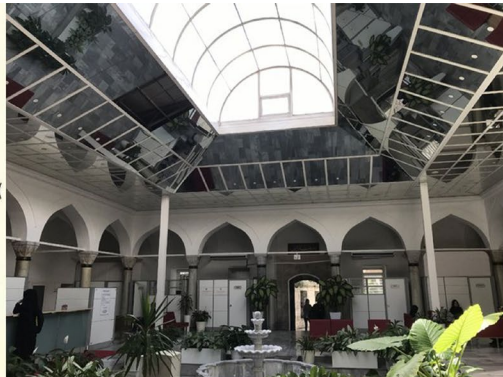
Şekil: 5
Üsküdar Mihrimah Sultan Medresesi planı /
Medrese avlusu (Kursun ve Temir, 2008).

İstanbul, Üsküdar ilçesinde bulunan, günümüzde sağlık merkezi işlevi ile kullanılan Üsküdar Mihrimah Sultan Medresesinin özgün plan şeması, medresenin diğer birimlerine ulaşımın sağlandığı açık ortak alan olan avlunun üst örtü ile kapatılması, iç mekânda öğrenci hücrelerin birleştirilmesi ve sağlık işlevinin gerektirdiği ek donatıların yapıya eklenmesi sonucunda bozulmuştur (Şaki, 2019), (Şekil 5).

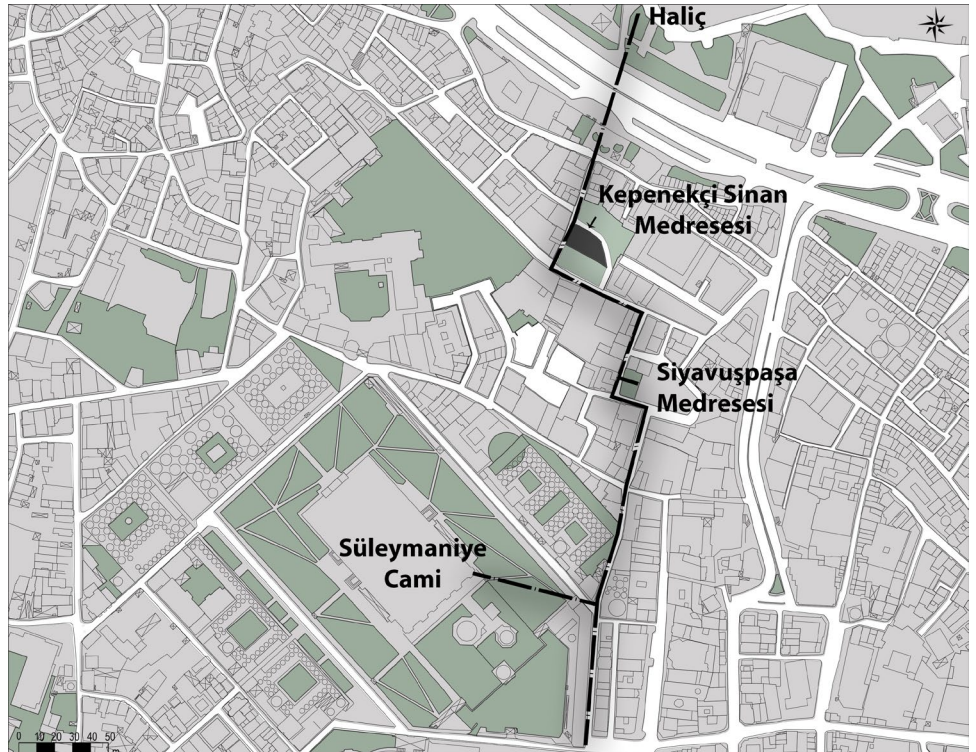
Şekil 19
Öneri vaziyet planı (Şaki, 2021).

niteliksiz yapılaşmanın kaldırılarak yeşil alana dönüştürülmesi, trafik akışının engellenmesi ve Süleymaniye Külliyesi ile Kepenekçi Sinan Medresesi arasında tarihi dokunun sürekliliğini sağlayan yönlendirici bir yaya aksı oluşturulması önerilmektedir. Medrese yapısının bölgenin kullanıcı ve ziyaretçi potansiyeli ile bağlantılı olması, yeni işlevin bölge yaşamına katkı vermesi ve yapının içinde yer aldığı tarihi dokuyla bütünleşebilmesi korumanın sürekli olmasını sağlayabilecektir (Şekil 19).
