Istanbul'da Bir Klasik Dönem Osmanlı Camiinin 19. Yüzyıl Onarımı: Fatih Mesih Mehmed Paşa Camii

A 19th Century Restoration of a Classical Period Ottoman Mosque in Istanbul: Fatih Mesih Mehmed Paşa Mosque

^{ID} Pınar Sürmen Akın
İstanbul Teknik Üniversitesi, Lisansüstü Eğitim Enstitüsü, Restorasyon Programı, İstanbul, Türkiye

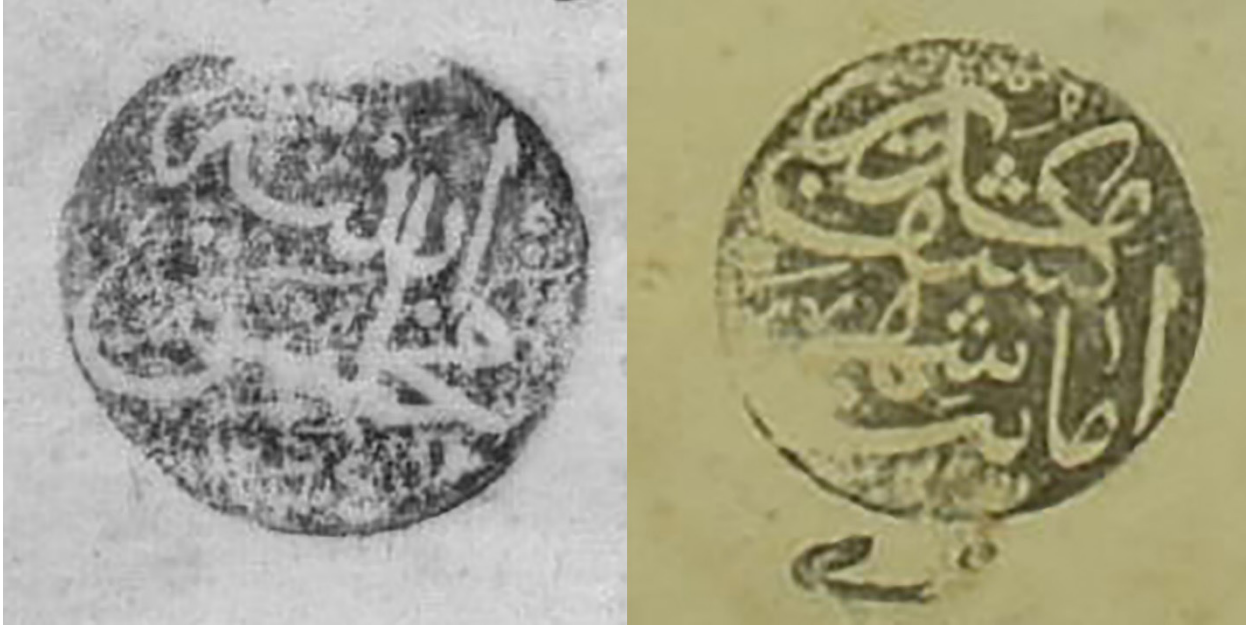
defterleri için Şehremaneti onayı alınması uygulamasının 1877 tarihli Nizamname yayınlanmadan önce de geçerli olduğu Mesih Mehmed Paşa Camii için düzenlenen 17 Haziran 1873 (1290 R 20) tarihli “keşf-i sâni” defterinin sonundaki “Keşf-i Emanet-i Şehr” mühründen anlaşılmaktadır (Şekil 3).

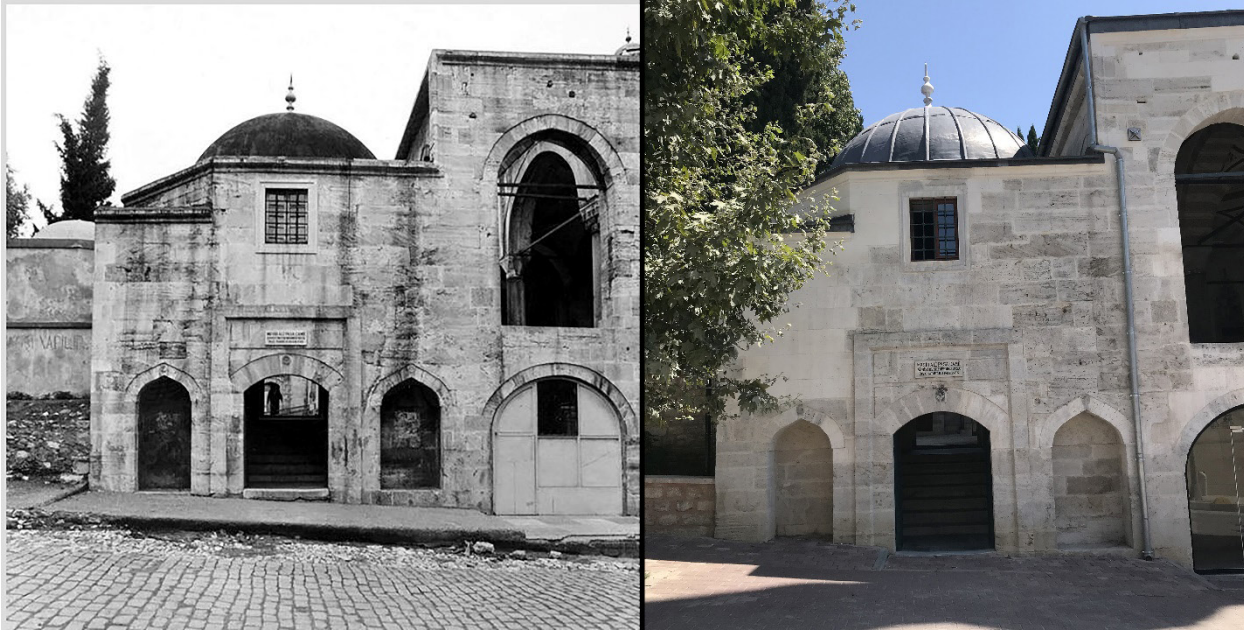
Şekil 8- Mesih Mehmed Paşa Camii avlu girişi. Soldaki fotoğraf (D-DAI-IST-R 10.421) (1976), sağdaki fotoğraf P. Sürmen Akın (Temmuz 2022).

alan kemerli geçiştin sağlanmaktadır (Şekil 8). Çift revaklı olduğu anlaşılan camide, beş gözlü birinci revak dört kubbe ve bir tonoz ile; ikinci revak ise ahşap kırma çatı ile örtülüdür. Mesih Mehmed Paşa Camii çevresinde yer alan bazı vakıf binalarının Ali Paşa'ya ait olması sebebiyle yapı, hem eski haritalarda hem de BOA.Ev.d.34471 tasnif numaralı keşif defterinde "Eski Ali Paşa Camii" olarak anılmaktadır (Şekil 1,4,5).

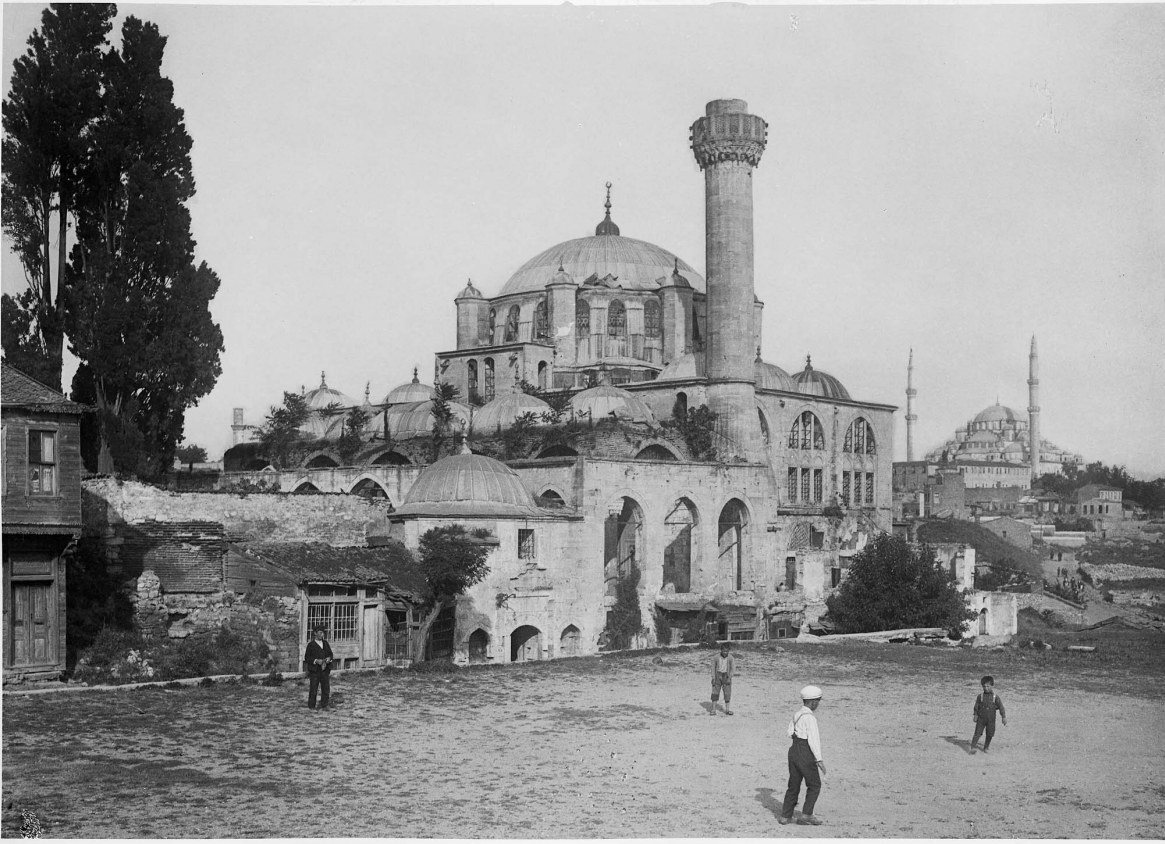
Şekil 11- Mesih Mehmed Paşa Camii-A. Gabriel (1908- 1934) (AG20K005093) (URL 1)

Belgede değinilen uygulamalar arasında en dikkat çekici olanı revzenler ile ilgili olandır. Büyük ve küçük kubbelerde bulunan pencerelerin alçıdan üretilmiş dışlık çerçeveleri harap olduğundan sökülmeleri gerektiği belirtilmiştir. Ancak iş başlangıcında (*keşf-i evvelinde*) “*kadimi üzre*”, özgün malzeme ve detayına uygun olacak şekilde alçıdan yenilenmeleri yazılmış ise de sonradan bundan vazgeçilmiş ve bu pencerelerde demir çerçeve yapılması uygun görülmüştür. Uygulanan detay “*dördü bir kantarlık lama demirinden çerçeve ve mezkur çerçeveden yuvalı ve macunlu camlı bilcümle cam ve çerçevelerin tecdid-i*” şeklinde tarif edilmektedir. Osmanlı klasik dönem yapılarında revzenlerin kayıtlarının yaygın olarak alçıdan yapıldığı bilinmektedir. Dışlıklarda genellikle yuvarlak, elips biçimli ve filgözü ya da göbekli cam adı verilen renksiz camlar kullanılmıştır. Ancak cam boyutlarının çok daha büyük parçalı kullanılabilir

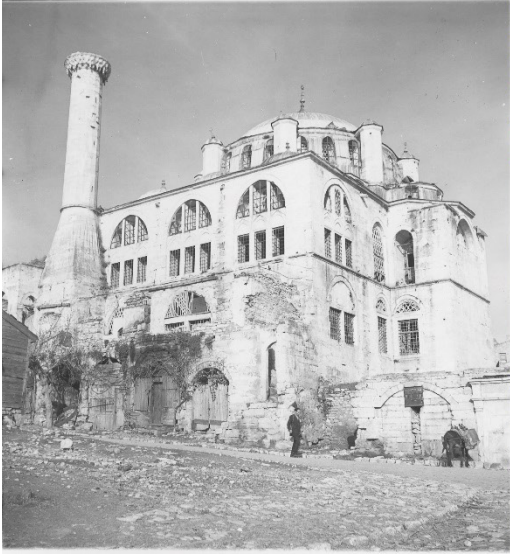
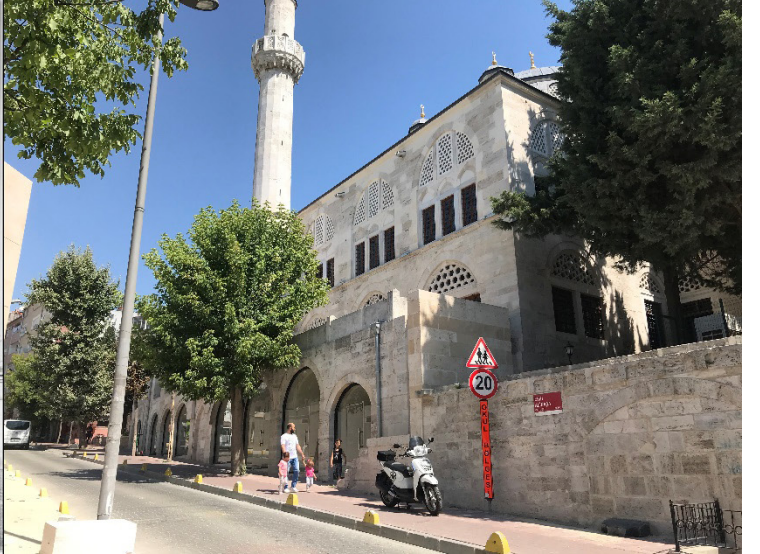
Şekil 12- Soldaki fotoğraf N. V. Artamonoff (Aralık 1935) (URL 2), sağdaki fotoğraf P. Sürmen Akın (Temmuz 2022)

olduğu 19. yüzyılın ikinci yarısında, bazı klasik dönem Osmanlı camilerinde yapılan onarımlarda dışlık revzenlerin farklı şekillerde uygulandığı, bu dönemde demir lama ve büyük cam bölüntülerin kullanıldığı anlaşılmaktadır. Mesih Mehmed Paşa Camii’nin dışlık revzenleri ile ilgili tarif edilen uygulama hem Albert Gabriel’in 1908- 1934 yılları arasına tarihlenen fotoğrafında (*Şekil 11*) hem de Nicholas V. Artamonoff’un 1935 tarihli fotoğrafında net bir şekilde görülmektedir. Kubbe altındaki dışlık revzenlerde yatayda iki bölüntü, düşeyde dört bölüntü oluşturulmuş, kareye yakın cam modülleri kullanılmıştır. Belgedeki “*Cami-i mezkûrun beden duvarlarıyla cenah mahallerinde dışlık kavis pencerelerine evsâf-ı mezbure üzre demir çerçeve inşası*” anlatımından, onarımda yan mahfillerde yer alan kemerli pencerelerde de demir doğrama uygulaması yapıldığı anlaşılmaktadır (*Şekil 12*).

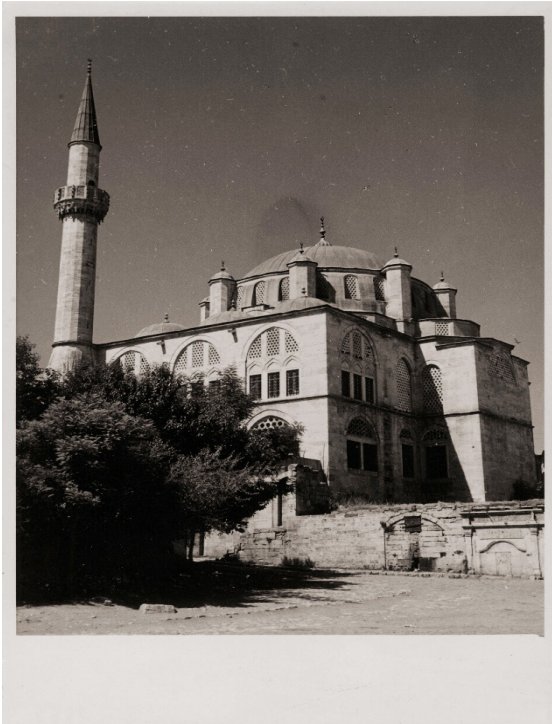
Şekil 13- J. Laroche (1964)- Salt Araştırma Arşiv Belgeleri (IFEALARIST018)

Dışlık revzenlerdeki demir doğramaların hangi tarihe kadar yerinde kaldığı bilinmemektedir. 1964 yılına ait bir fotoğraf, metal kayıtlı revzenlerin yerini alçından üretilmiş yeni dışlıkların aldığını göstermektedir (Şekil 13). Keşf-i sani defterindeki anlatıma ve yaklaşık 30 yıl arayla çekilmiş iki fotoğrafa bakılarak, Mesih Mehmed Paşa Camii'nde 1935'ten sonra yapılan bir onarım ile 19. yüzyıla ait bir dönem ekinin ortadan kaldırıldığı söylenebilir.

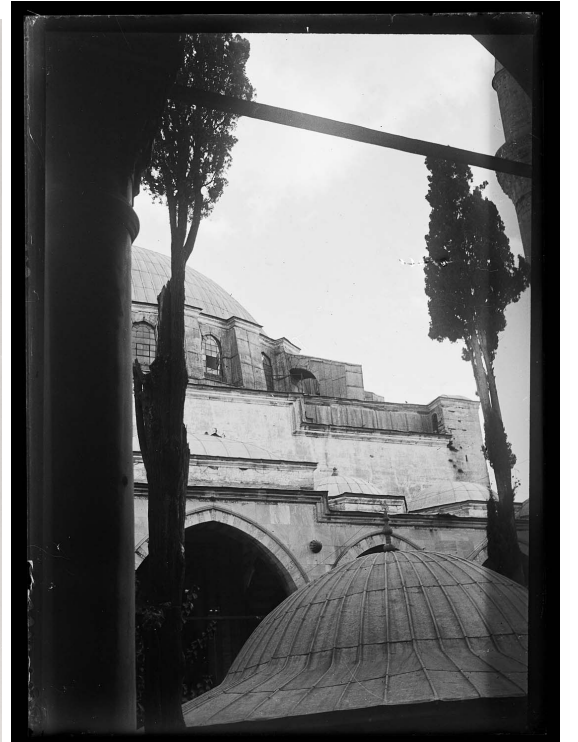
Şekil 14- Yavuz Selim Camii- A. Gabriel (1908-1934) (AG20K001265) (URL 3)

Farklı yapılara ait dönem fotoğrafları dikkatle incelendiğinde, 19. yüzyılın ikinci yarısında revzen dışlıklarında demir lamalı, yuvalı ve camlı uygulamaların yapılmış olduğu görülmektedir. Kara Ahmed Paşa, Edirnekapı Mihrimah ve Yavuz Selim camilerine ait eski fotoğraflar da benzer uygulamalar yapıldığını ortaya koymaktadır (Şekil 14,15,16).

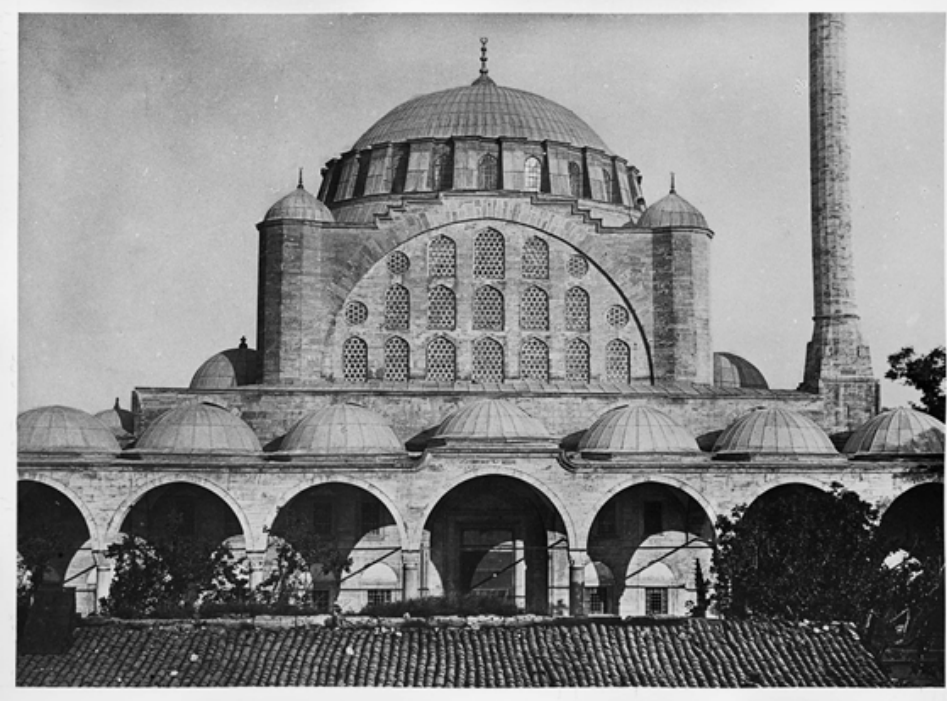
Şekil 15- Edirnekapı Mihrimah Camii- A. Gabriel (1908- 1934) (AG20K005098) (URL 4)

19. yüzyılın ikinci yarısına ait benzer uygulamaların farklı yapılar üzerinde tespit edilmesi, onarım alanındaki dönemsel yaklaşımların anlaşılmasına olanak sağlamaktadır.

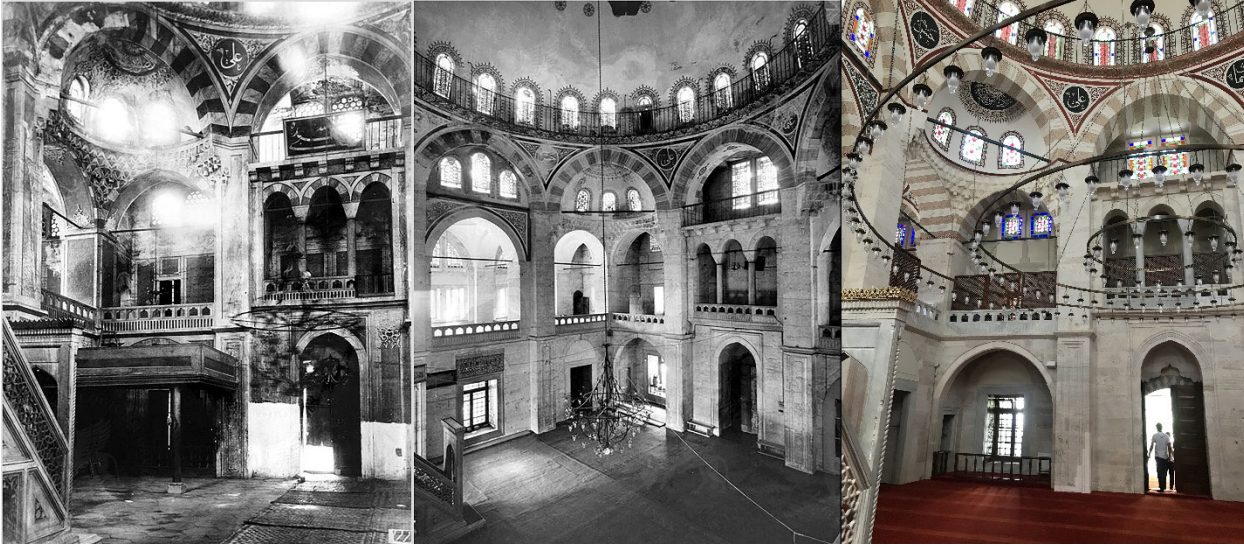
Şekil 20- Soldaki fotoğraf (1900) (D-DAI-IST-R 6074), ortadaki fotoğraf (1976) (D-DAI-IST-R 10.380), sağdaki fotoğraf P. Sürmen Akın (Temmuz 2022)

Harimde bulunan müezzin mahfilinin de ilk etapta onarımı düşünülmüş ancak uygulama sırasında bunun mümkün olmayacağına karar verilmiştir. “*Kâbiliyeti olmadığından*” ifadesi strüktürel sorunlara işaret ediyor olmalıdır. Bu sebeple müezzin mahfili bütünüyle sökülmüş ve tavanda uygulanan koltuk silmeli pasalı ahşap kaplamalara değinildiğine göre dönemin tarzına uygun şekilde yeniden inşa edilmiştir. Bugün yerinde var olmayan ahşap müezzin mahfili bir geç dönem onarımında kaldırılmış olmalıdır. Ancak 1873 yılı onarımında eklenen ahşap müezzin mahfili 1900 yılına ait eski bir fotoğrafta net bir şekilde görülmektedir (Şekil 20).
