Gaziantep, Kahramanmaraş ve Hatay Depremleri Sonrasında Gaziantep Tarihi Kent Dokusunda Oluşan Deprem

Hasarlarının Değerlendirilmesi Evaluation of Earthquake Damages in the Historical Urban Texture of Gaziantep After Gaziantep, Kahramanmaraş and Hatay Earthquakes

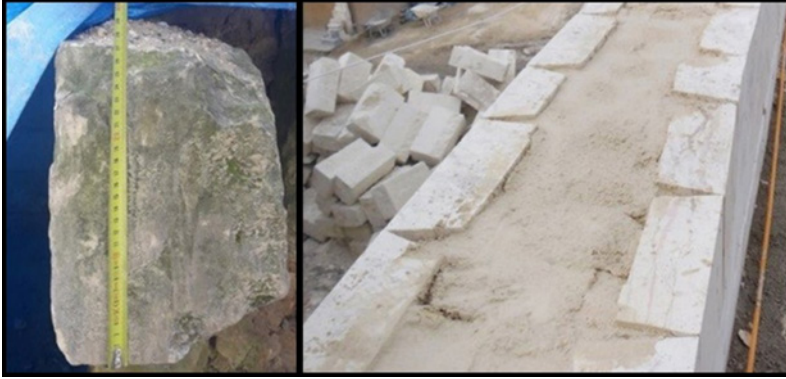
Bununla birlikte yenileme ve yeniden yapım uygulamalarında geleneksel mimari detaylar, daha hızlı üretimin yapılması, ihale süreçlerindeki maliyetler, zaman kısıtlılığı gibi çeşitli nedenlerden ötürü özgüne uygun şekilde uygulanmamaktadır. Örneğin geleneksel duvar örgüsünde 5 yüzü düzgün yontulmuş ve bir yüzü yontulmadan bırakılmış taşlar kullanılırken, günümüzde yapılan duvar örgülerinde spiral ile kesilmiş düz satırlı taşlar tercih edilmektedir (Şekil 1). Bu durum yapıların depreme karşı dayanımlarında olumsuzluk yaratabilecek bir etmendir. Taşlar ve ara dolgu arasında yeterli seviyede aderans sağlanmadığı için bir bütünün parçaları olarak biraraya gelen farklı malzemelerin deprem yüklerine karşı direnci azalacaktır.

Şekil 1. Solda geleneksel yapım tekniğinde kullanılan taş örneği (Cansunar, 2019, 44), sağda günümüzde kullanılan düz satırlı taş örneği (Gaziantep Büyükşehir Belediyesi KUDEB arşivi, 2013).

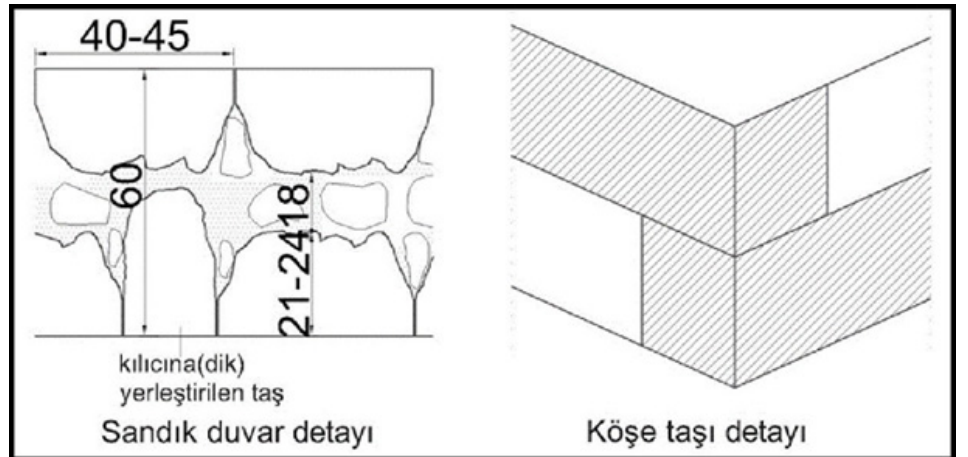
Şekil 2. Sandık duvar ve köşe taşı detayı

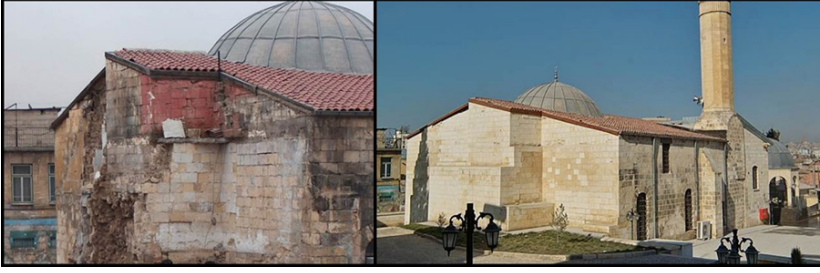
edinilen bilgilere göre yapının 2 kere basit onarım kapsamında onarım gördüğü tespit edilmiştir. 2002 yılında gerçekleştirilen ilk onarımda yapıda camedânlar değiştirilmiş, ek abdest ve tuvalet birimi kaldırılmış ve yeni bir şadırvan yapılmıştır. 2007 yılında yapılan ikinci onarımda ise yapının doğu ve güneyinde yer alan ve yapının beden duvarlarına bitişik olarak inşa edilmiş muhdes ticari birimler kamulaştırılarak kaldırılmıştır. Doğru ve güney duvarlarda eklentilerin kaldırılması sonrası oluşan deformasyon çürütme, yeniden yapım ve bütünleme yöntemleri ile onarılmıştır (Şekil 3).

Şekil 3. Solda; Şirvani Cami güney cephesi onarım öncesi durumu (Gaziantep Vakıflar Bölge Müdürlüğü arşivi, 2003), sağda; onarım sonrası durumu (Gaziantep Vakıflar Bölge Müdürlüğü arşivi, 2008)

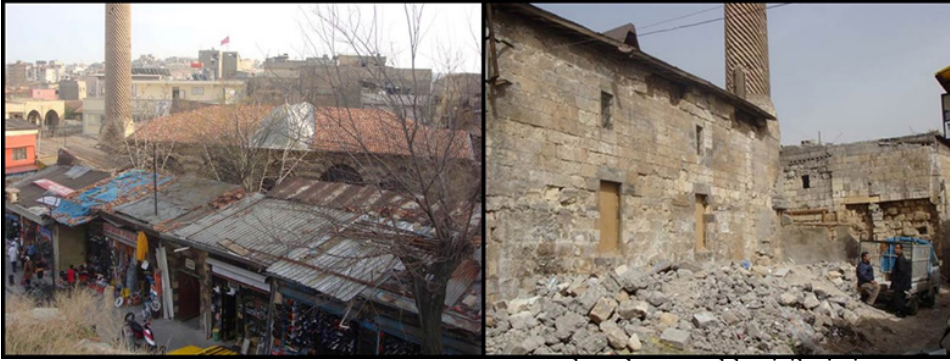
Şekil 6. Solda; Beden duvarına bitişik dükkanlar, sağda; muhdes dükkanlar kaldırıldıktan sonra anarım öncesi güney cephesi (Gaziantep Vakıflar Bölge Müdürlüğü arşivi, 2008)

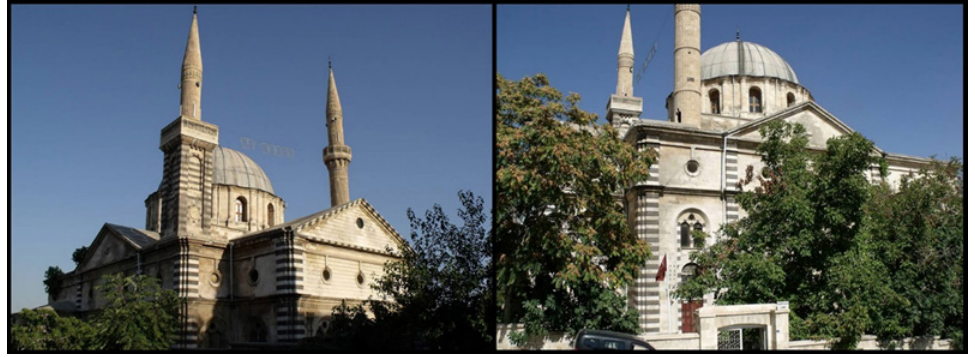
Şekil 8. Kilisenin camiye dönüşüm sonrası eklenen minareler (Gaziantep Büyükşehir Belediyesi KUDEB arşivi, 2012).

Bu eklentilerde kullanılan taş malzeme, yöreye ait bir taş türü olmakla birlikte, yapıda kullanılan taş malzemeden daha farklı ve daha yumuşak bir taştır (Cansunar 2019, 166). Kurtuluş Cami simgesel bir değeri olan ve kentte misyonerlik faaliyetleri kapsamında hakim bir tepe üzerine inşa edilmiştir (Güllü 2012, 90). Bu

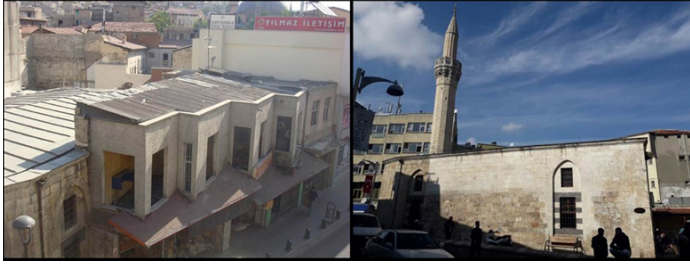
Şekil 13. Solda; yapının güney beden duvarında yer alan muhdes birimler (Gaziantep Vakıflar Bölge Müdürlüğü arşivi, 2007), sağda; yapının onarım sonrası güney cephesi görünümü, (Cansunar arşivi, 2018)

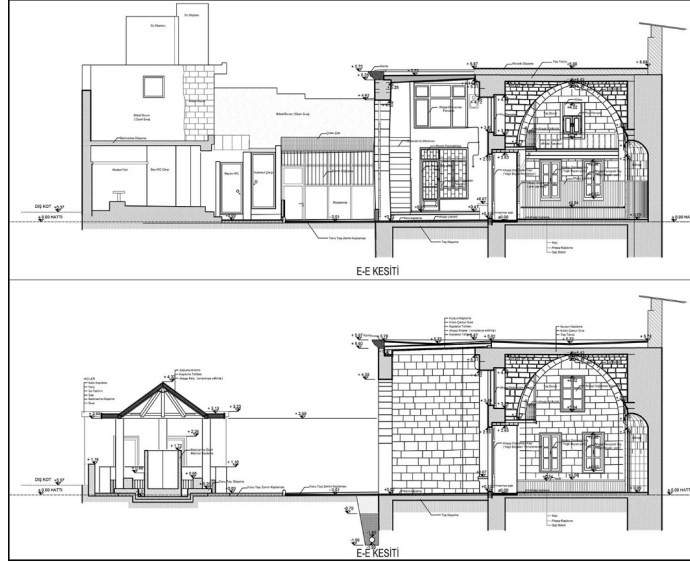
Şekil 14. Üstte; yapının onarım öncesi durumunu gösterir kesit, altta; yapının onarım sonrası durumunu gösterir kesit, (Gaziantep Vakıflar Bölge Müdürlüğü arşivi, 2007)

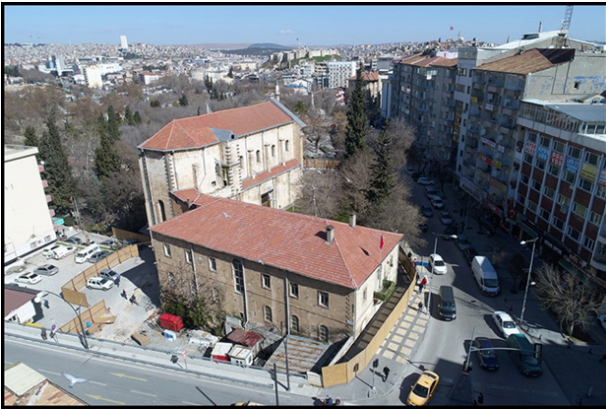
Şekil 20. Kendirli Kilisesi onarım öncesi genel görünümü (Gaziantep Büyükşehir Belediyesi KUDEB arşivi, 2019)

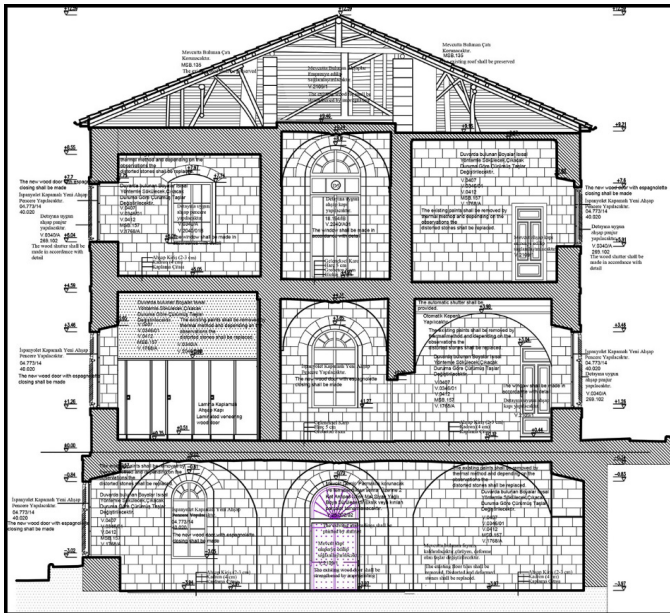
Şekil 21. Kendirli Kilisesi onarım paftası (Gaziantep Büyükşehir Belediyesi KUDEB arşivi, 2019)

Güçlendirme yapılan binalarda tahribatın daha düşük seviyede olduğu açıkça görülmektedir. İncelenen örnekler arasında yer alan Kendirli Kilisesi bu durumu örneklemelemektedir. Kilisenin onarımında özgün olmayan betonarme döşeme kaldırıldıktan sonra çekme dayanımını artırmak için kullanılan çelik gergi sistemi yapının beden duvarlarını destekleyerek duvarların hasar almasını engellemiştir (Şekil 18). Çelik gergi sistemi deprem kaynaklı yatay yükleri karşılayarak, basınca çalışan yığma taş duvarları desteklemiştir (Şekil 21). Aynı zamanda yapıda yeni örülen duvarlarda geleneksel örgü sistemi kullanılmamasına rağmen kenet sisteminin kullanılmış olması tahribatların boyutunu minimuma indirmiştir. Kenet sisteminin duvarın deprem yüküne karşı dayanıklılığını arttırdığı gözlemlenmiştir (Şekil 20).

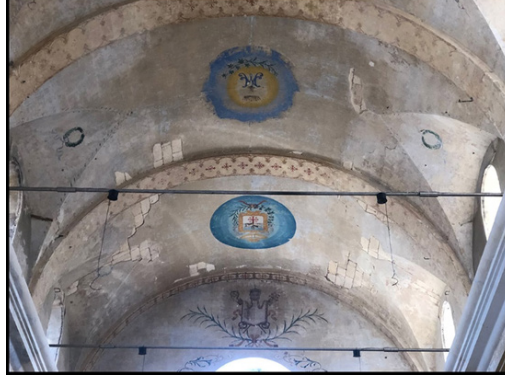
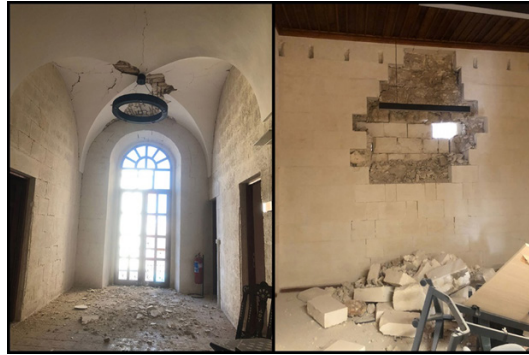
6 Şubat 2023 ve 20 Şubat 2023 tarihinde gerçekleşen depremler sonrasında kilise bölümünde tonozda sıva dökülmeleri ve derz boşalmaları olduğu görülmüştür (Şekil 22). Yapının manastır bölümünde ise daha fazla hasar olduğu tespit edilmiştir. Yapıda 1. katta kuzey- güney doğrultusunda koridor bölümünde yer alan çapraz tonozlarda çatlaklar oluşmuştur. Bu

bölümde yer alan odalarda taş duvar yüzeylerinde ayrılma ve parça kopmaları, pencere ve kapı üstlerinde yer alan kemerlerde ayrılmalar meydana gelmiştir (Şekil 23). Yapının restorasyonu yeni

Şekil 23. Çapraz tonozlarda oluşan çatlaklar ve taş duvar yüzeylerinde gerçekleşen ayrılmalar (Soldaki fotoğraf: Gaziantep Büyükşehir Belediyesi KUDEB arşivi, 2023, sağdaki fotoğraf: Cansunar arşivi, 2023)

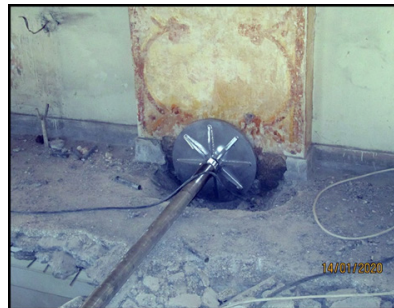
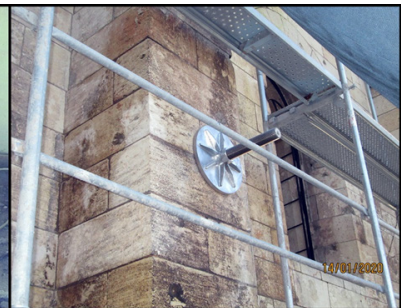
tamamlanmış olmasına rağmen özgün haline uygun şekilde onarılan bölümlerde de hasar oluşması dikkat çekmektedir. Deprem öncesi gerçekleştirilen onarımlar kapsamında duvar yüzeylerinde bulunan sıva ve boyalar raspa edilmiş, gerekli görülen yerlerde çürütme yapılmıştır. Duvar yüzeylerinde enjeksiyon ve derz tamamlama yapılmıştır. Onarımlar kapsamında yeniden inşa edilen duvarlarda büyük boyutlu hasarlar oluşmamıştır. Yapıda yeniden örülen duvarlarda kullanılan örgü sistemi, kentte gerçekleştirilen birçok restorasyon uygulamasında da olduğu gibi özgün geleneksel duvar örgü sistemine uygun değildir. Ancak örgü sırasında taşların kenet sistemiyle birbirine bağlanması deprem anında duvarların dayanımını arttırmıştır (Şekil 24). Bununla birlikte kilisede var olan ve özgün olmayan betonarme döşemenin kaldırılması sonrasında beden duvarları çelik gergi sistemlerle desteklenmiştir. Bu desteklerin yapının depremi daha az hasarla atlattırmasında etkili olduğu düşünülmektedir (Şekil 25).

Şekil 25. Kendirli Kilisesi onarımında kullanılan gergi sistemi (Gaziantep Büyükşehir Belediyesi KUDEB arşivi, 2020)
